PARKKONZEPT GUT DALWITZ 'DENKMALPFLEGERISCHE ZIELSTELLUNG'

22. November 2016

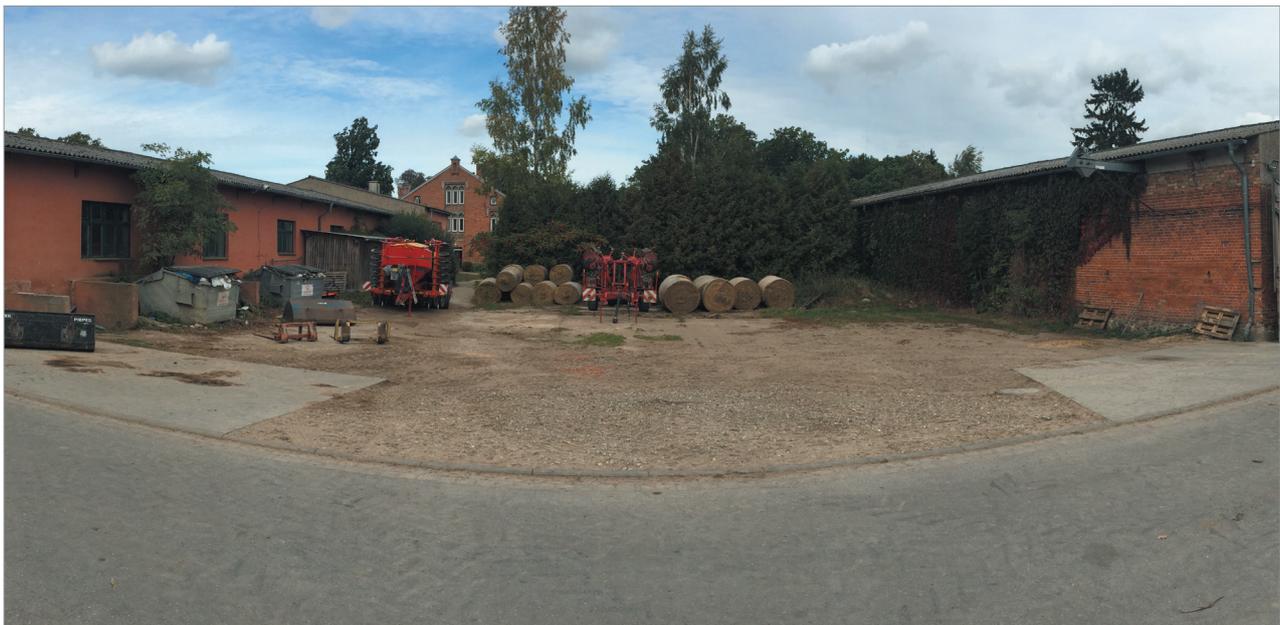
Der Lagerplatz bedarf einer grundlegenden Überarbeitung. Den täglichen Nutzungsbedingungen angepasst sollte das notwendige Areal als befestigte Fläche ausgeführt werden. Das Erscheinungsbild sollte sich hierbei optisch in die Gesamtanlage einfügen. Es besteht kurzfristiger Handlungsbedarf.

link Seite Maschinenhalle/ Mitte Lagerplatz/ rechte Seite Getreidehalle;
Blick in Richtung Norden
2016; Quelle: Büro Hannes Hamann

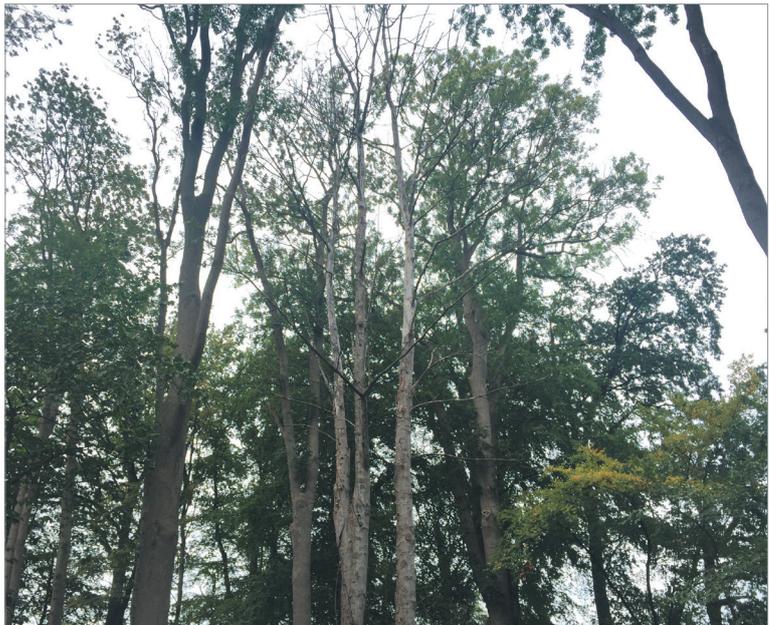
Eschensterben im nördlichen Gutsparkteil;
nordwestlicher Parkabschnitt
2016; Quelle: Büro Hannes Hamann

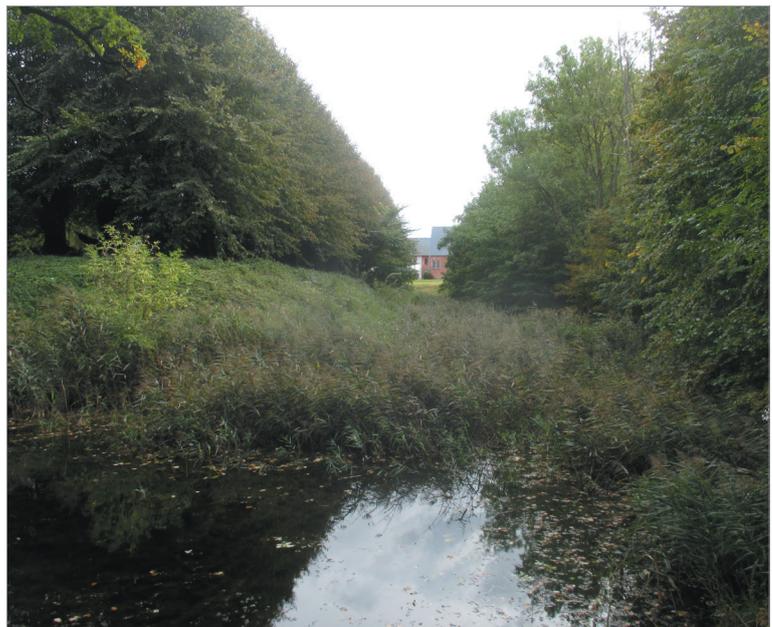
westlicher Grabenabschnitt (Nord-Süd-Achse)
zunehmende Verlandung deutlich sichtbar
2016; Quelle: Büro Hannes Hamann

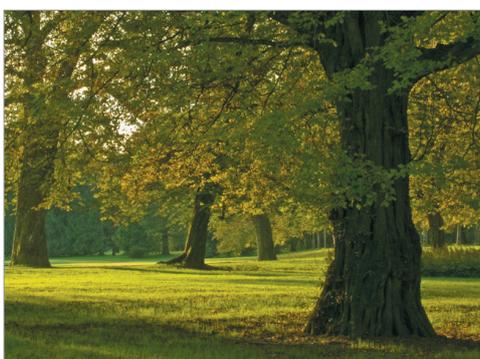
03

Fehlende Pflegemaßnahmen und unkontrollierter Wildwuchs haben dem Altbaumbestand stark zugesetzt. Gerade der südliche Abschnitt nahe des Eiskellers, in den nördlichen Parkrandbereichen und entlang des Grabens hat sich der Jung- und Wildwuchs in den letzten Jahrzehnten rapide entwickelt. Licht- und Platzkonkurrenz sorgen für voranschreitende Schädigung der Gehölze. Damit die Parkstrukturen wieder voll zur Geltung kommen, ist der vorhandene Aufwuchs weitestgehend zu roden. Durch Rodung des Wildwuchses werden die 'ursprünglichen' Strukturen, Größenverhältnisse und Blickbeziehungen, prägende Baumgruppen und Solitärgehölze wieder klar herausgestellt. In Abstimmung mit dem Natur- und Denkmalschutz können diese Aufgaben durchgeführt werden. Es besteht kurzfristiger Handlungsbedarf.

Um historische Strukturen langfristig zu sichern sind parkprägende Solitärgehölze, bei Abgängigkeit, zu starker Schädigung oder notwendiger Fällung an gleicher Stelle vorsorglich nachzupflanzen. Bei vorzunehmenden Neupflanzungen sind historisch belegte Gehölze zu verwenden.

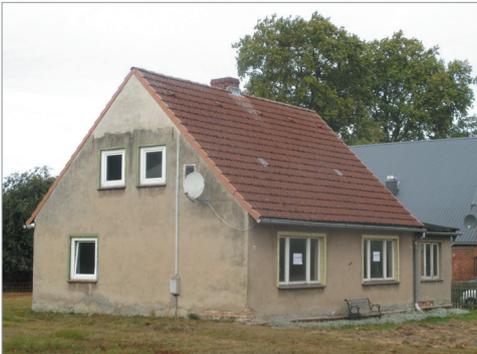
14

Abriss und Sicherung von Nebengebäuden

Kosten ca. 15.000,- € bis 20.000,- € (Abriss Eigenheim)

Kosten ca. 10.000,- € (Notsicherung Altbau)

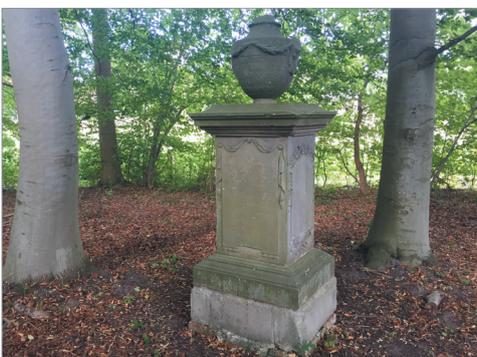
15

Das direkte Umfeld der Gedenksteine und Skulpturen bedarf einer Aufwertung. Die Gestaltungselemente sind nach Möglichkeit an das Parkwegesystem anzubinden und für den Besucher erlebbar zu machen. Desweiteren sind die vorhandenen Exemplare zu reinigen und bauliche Mängel zu beseitigen/ auszubessern. Es besteht mittel- bis langfristiger Handlungsbedarf.
