# Wesselstorf - Wohnen am Schlossberg

KONZEPT ZUR NACHHALTIGEN TOURISMUSENTWICKLUNG IN DER REGION MECKLENBURGER PARKLAND  
EU GEMEINSCHAFTSINITIATIVE LEADER + PARKGESTALTUNG ALS BEITRAG ZUR REGIONALENTWICKLUNG  
AUFTRAGGEBER: MECKLENBURGER AGRARKULTUR E.V. DORFSTRASSE 43 17179 DALWITZ  
AUFTRAGNEHMER: HANNES HAMANN LANDSCHAFTSARCHITEKT BDLA LOHGERBERSTR. 2 18055 ROSTOCK

## Geschichte der Parkanlage an historischen Karten

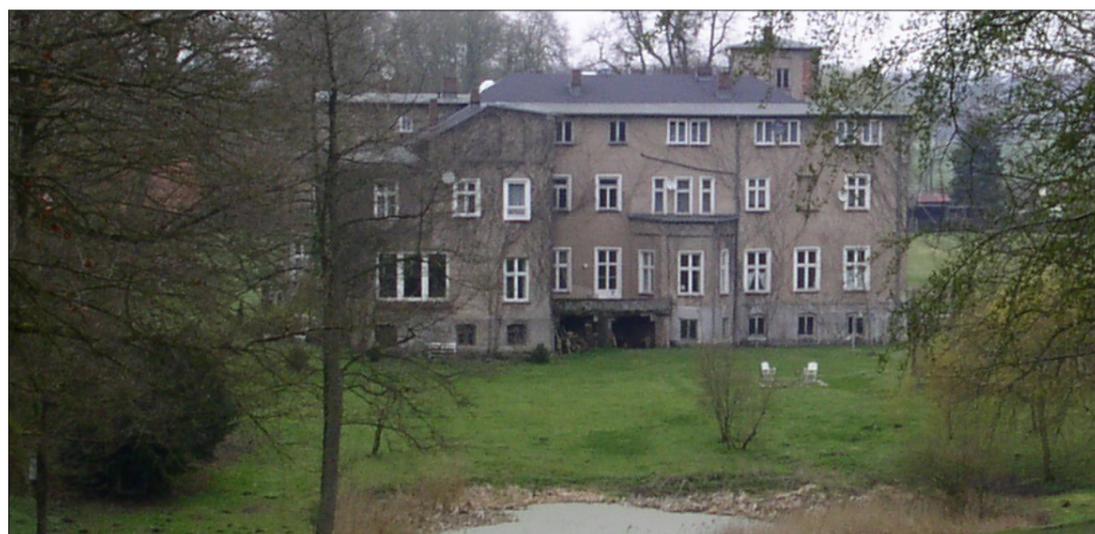
Gutshaus Wesselstorf Südseite, 2007

Das Guts- bzw. Herrenhaus ist heute ein dreigeschossiger Putzbau mit neogotischen Elementen. Es besitzt einen linksseitigen viergeschossigen Turm ohne Helm, sowie einen rechtsseitig niedriger liegendem Anbau. Die Gebäudeausrichtung ist fast Nordwest- Südost.

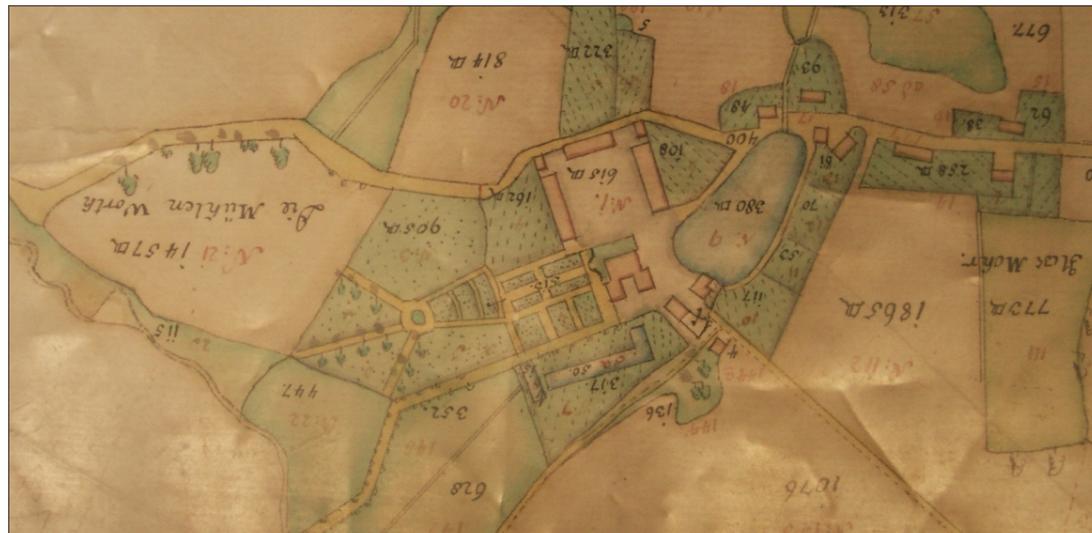
Auszug aus der Directorial Vermessung 1764

Zur Zeit der ersten Kartendarstellung von 1764 befindet sich das Gut im Besitz der Familie von Grävenitz. Die Karte zeigt eine Gutsanlage, mit klassischen Barock- bzw. Rokokostrukturen.

Ausgehend vom Herrenhaus erstreckt sich im Norden der Hofbereich, in westliche Richtung direkt am Haus beginnend eine Garten- und Parkanlage. Nach Süden schließt sich eine Wiese mit einem Wassergraben in L-Form an und im Osten ist ein größerer Teich gelegen. In annähernd rundlicher Form ist dieser Teich noch heute vorhanden. Die sich direkt westlich am Gutshaus anschließende Gartenanlage besitzt einen dem Barock entsprechenden geometrischen, jedoch nicht symmetrischen Aufbau und besteht aus sieben rechteckigen Beetfeldern. Die Art der Bepflanzung dieser Beete ist der Karte nicht zu entnehmen. Von dem auf einer Anhöhe gelegenen kreisförmig gestalteten Platz inmitten der Anlage gehen insgesamt fünf Wege sternförmig ab. Neben den zwei vom Garten kommenden Pfaden entlang der drei angelegten Terrassen, erstrecken sich drei weitere in nordwestliche, westliche und südwestliche Richtung, was auf einen sogenannten Jagdstern zurück schließen lässt.

Das zweiflügelige Gutshaus bildet nicht, wie für diese Zeit typisch, eine Einheit entlang einer Mittelachse mit dem umliegenden Gartengelände. Vielmehr entsteht der Eindruck, dass das Haus nur genau zur Hälfte realisiert wurde. Denn erst eine spiegelbildliche Vergrößerung des Gebäudes entlang der nördlichen Stirnseite erzeugt eine quer zum Haus und Vorhof liegende Achse in Richtung des erhöhten Platzes im Garten. Außerdem würde sich bei dieser Betrachtung das Bauwerk genau in die gedanklich verlängerten, den terrassierten Hang einschließenden, Wegachsen einfügen.

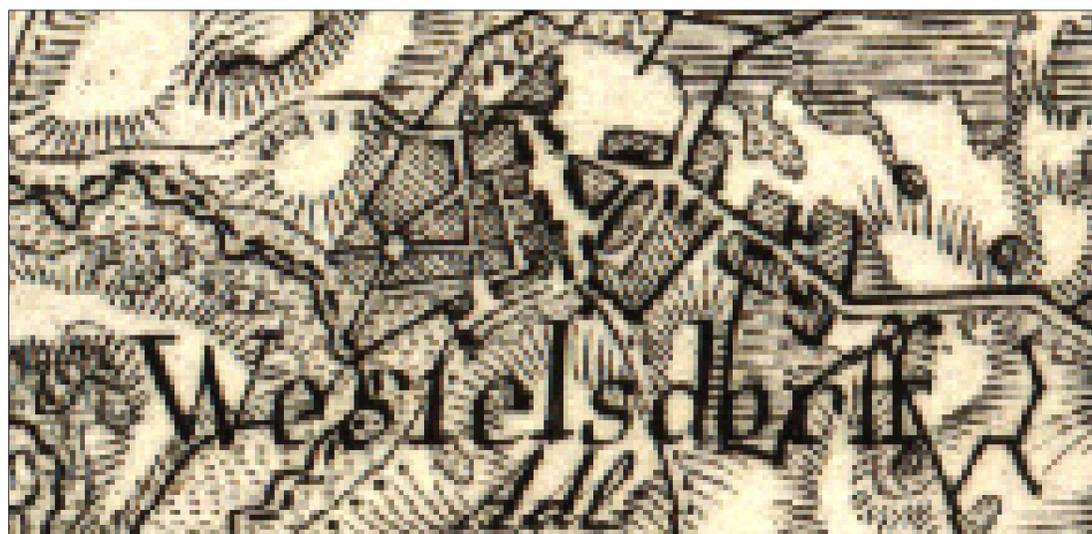
Auszug aus der Karte des Grafen von Schmettau, 1788

Die Karte des Grafen von Schmettau (1788) zeigt die gleichen Inhalte wie die Wiebeking'sche Karte. Im Bereich des heutigen Parks ist die sternförmige Wegestruktur noch sehr gut zu erkennen.

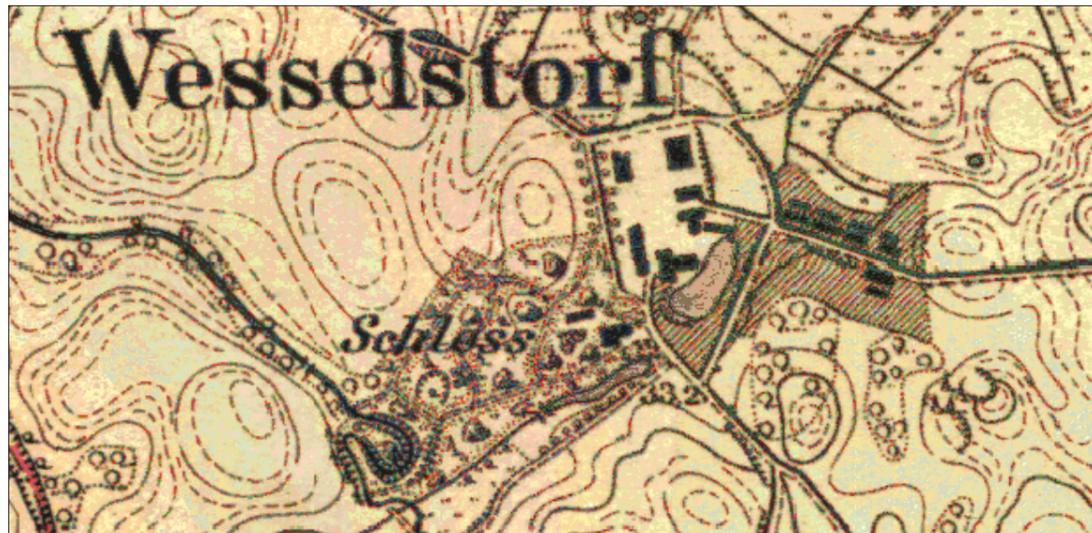
Auszug aus dem Messtischblatt:  
Königliche preußische Landesaufnahme (1886)

Der im Messtischblatt von 1886 dargestellte Hofbereich ist folgendermaßen aufgegliedert. Das zweiflügelige Wohnhaus wird im Norden durch die Wirtschaftsgebäude Viehhaus mit angebautem Schweinestall (linker Komplex), neue Scheune und neuer Schafstall (Stirnseite) sowie alte Scheune und angebautem Schafstall (rechter Komplex) begrenzt. Hinter dem Teich sind die Katen der Bauern sowie ein Holländer- und Schmiedehaus mit Stall gelegen. Nördlich des Gutshauses befindet sich außerdem ein neuer Pferdestall.

Mit den Besitzerfamilien von Grävenitz und von Bassewitz wurde vom Ende des 18. Jahrhunderts bis zur Mitte des 19. Jahrhunderts der Wesselstorfer Barockgarten in einen Landschaftsgarten im englischen Stil umgeformt. Vor 1886 erhielt die Polchow einen mäanderartigen Seitenarm, der im Park den Schein eines alten natürlichen Flussverlaufes erwecken sollte. Die neue Rundweg erhielt nun Anschlüsse an die Südseite des Herrenhauses und am nordöstlichen Parkrand auf die Zufahrt zum Haus.

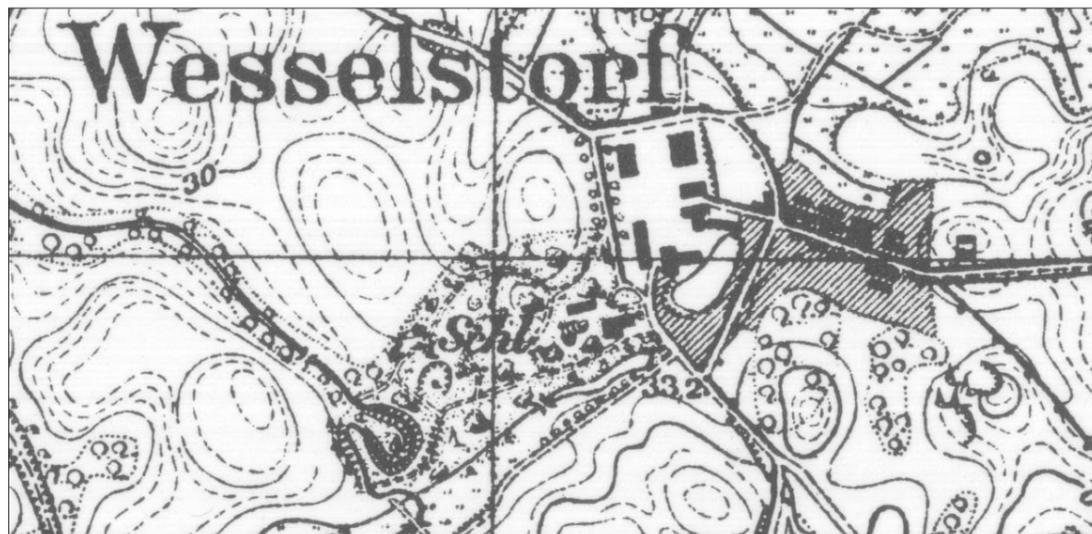
Auszug aus dem Messtischblatt 1919

Sämtliche Einträge des 1919 aktualisierten Messtischblattes entsprechen der Vermessung von 1886. Anhand der Überlagerung beider Karten sind an den Gebäuden, Gewässern, Wegen und der Parkstruktur keinerlei Veränderungen festzustellen.

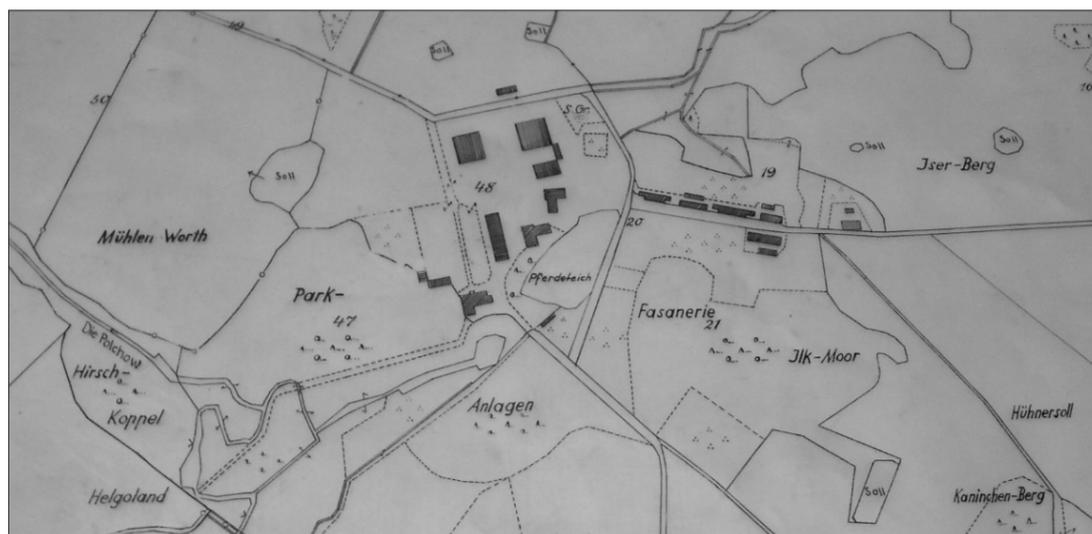
Karte der Reichsbodenschätzung, 1938

Die Karte der Reichsbodenschätzung basiert auf einer Vermessungsgrundlage von 1901. Zwischen 1886 und 1938 wurde im Park ein neues langes Gewächshaus erbaut, das über einen Heizkessel verfügte und eine eigene Wasserversorgung durch den davor liegenden Brunnen besaß. Wann das Gewächshaus wieder abgerissen oder zerstört wurde, ist nirgends aufgeführt. Die Reste des Fundamentes und der abgedeckte Brunnen sind noch vorhanden.

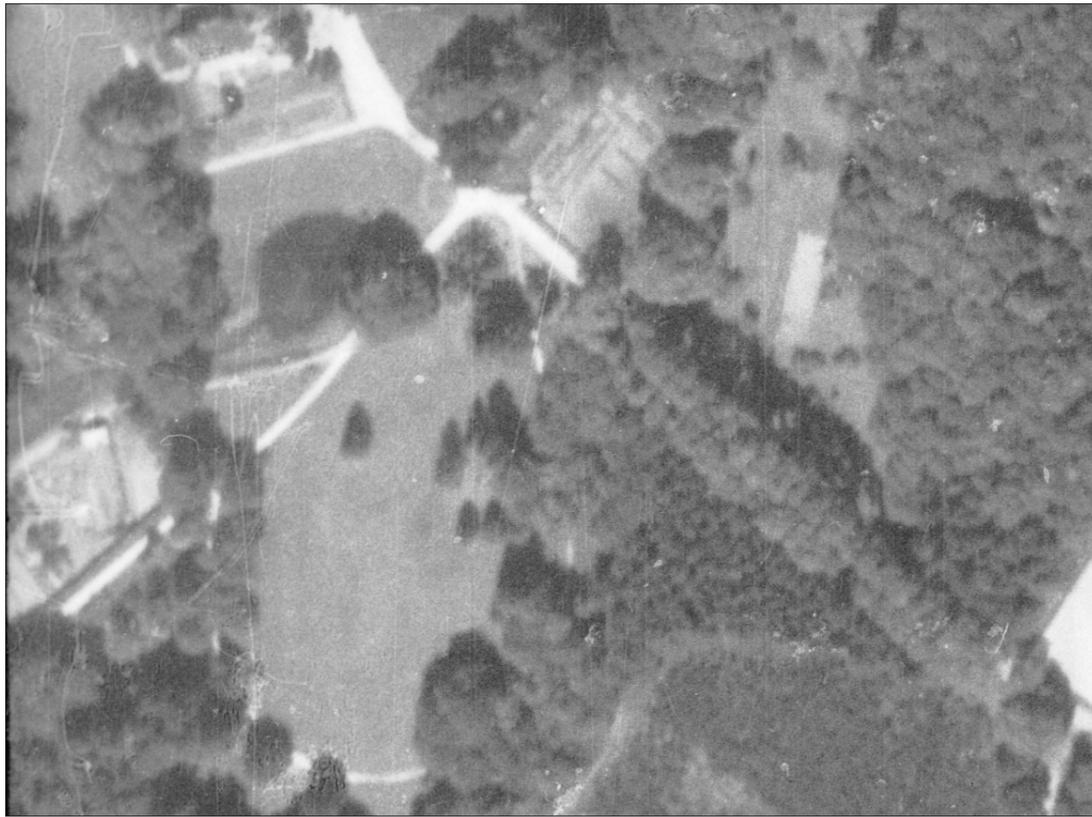
Luftbild von 1944

1944 wurden von den Aliierten Truppen Luftbildaufnahmen aus Verdachts- und Aufklärungsgünden geschossen. Zu dem Zeitpunkt war die Gutswirtschaft in Wesselstorf noch intakt, was gut am gepflegten Gutshausumfeld und der Parkanlage abzulesen ist. Im Unterschied zu den Gebäudeansichten von 1890 und 1900 verläuft der Weg auf der Gutshausseite nicht mehr diagonal in die Parkallee sondern parallel zum Gebäude. Das Gewächshaus südwestlich des Hofteiches ist noch vollständig vorhanden und wurde zu diesem Zeitpunkt wie die umliegenden Anbauflächen intensiv genutzt. Weiter östlich erkennt man am Fuße des Schlossberges sehr deutlich die einzeln stehende Tanne, welche auch auf historischen Fotos festgehalten wurde. Nach den Messtischblättern von 1886 und 1919 zu urteilen, wurde die Landschaft südlich des Gutes stark aufgeforstet. In der Verlängerung des Gutshauses blieb eine Schneise frei, die den Blick bis über die Kuppe des nun sogenannten Schlossberges in die dahinter liegende Landschaft führte.

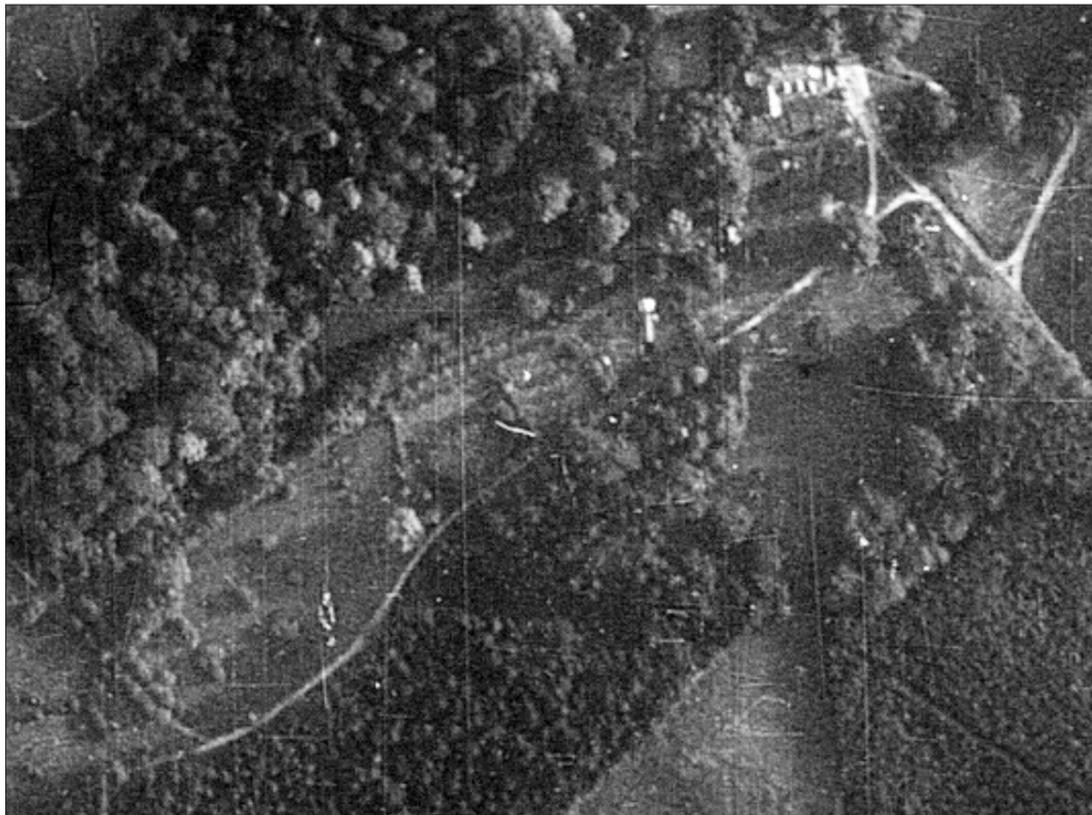
Luftbild von 1953

In der Luftbildaufnahme von 1953 ist der Zustand Wesselstorf nach der Enteignung und Bodenreform zu sehen. Grundlegend wurden seit 1944 im Park und im gutshausnahen Bereich keine gestalterischen Veränderungen vorgenommen. Im Gutshaus fanden seit 1945 Flüchtlinge und Vertriebene Unterschlupf, was zu einer starken Abnutzung der Gutshaussubstanz und aufgegebene Parkpflege führte. Das Gewächshaus war 1953 noch intakt, ob und wie intensives dessen Nutzung zu dem Zeitpunkt der Luftbildaufnahme war, ist nicht mehr nachzuvollziehen. Eine Bewirtschaftung auf den umliegenden Anbauflächen ist aber nicht mehr zu erkennen. Einige Wegeverbindungen, wie z.B. der Weg um den Schlossberg sind stark zugewachsen und somit nicht mehr erkennbar.

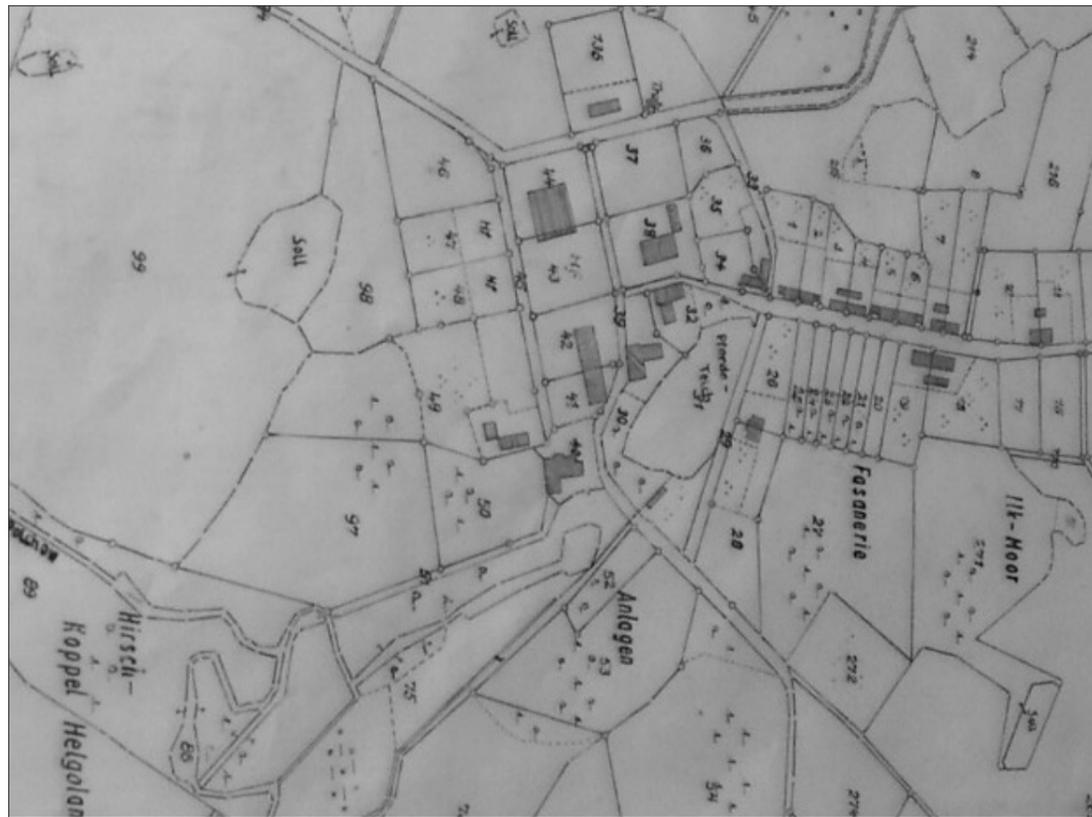
Katasterkarte von 1953 auf Grundlage der Karte von 1901

Der Inhalt der Katasterkarte deckt sich mit den Inhalten der Reichsbodenkarte von 1938. Im Zusammenhang mit der Bodenreform wurden die Flächen neu geordnet, und parzelliert.

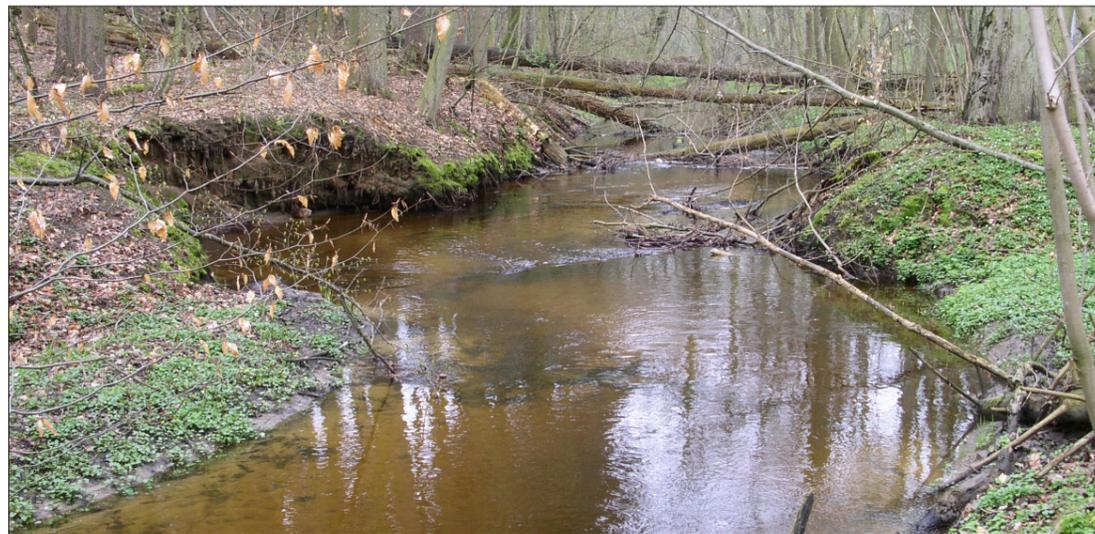
Erosionsbereich am Polchowufer

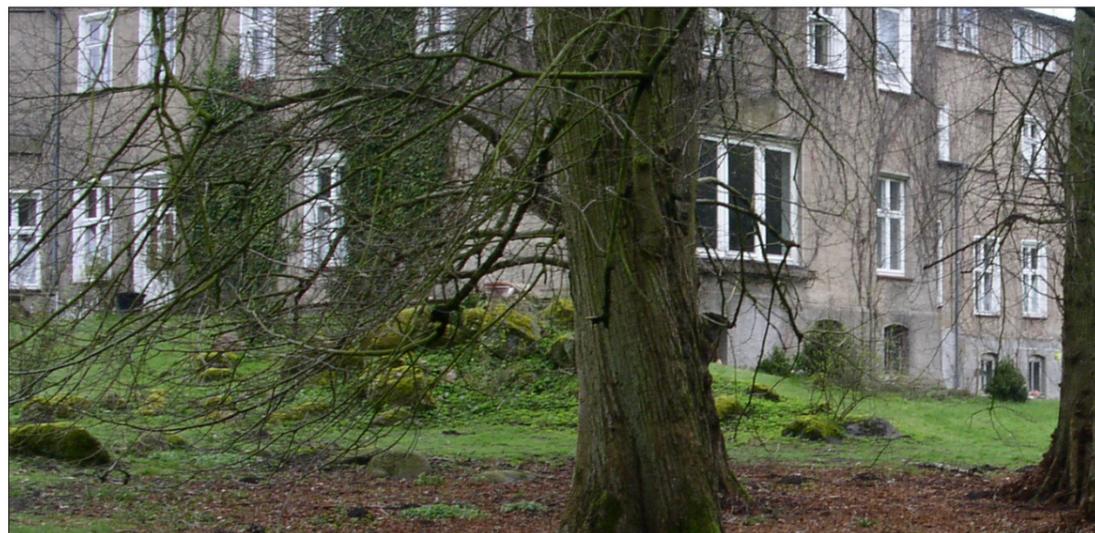
ehemaliger Steingarten vor der südwestlichen Hausecke

Vor der linken Ecke auf der Südseite des Gutshauses ist auf historischen Fotos von 1890 ein Steingarten aus großen Feldsteinen zu erkennen, der in der Zeit zum Ende des 19. Jahrhunderts angelegt wurde. Dort befanden sich auch zwei gleich proportionierte Eichen, die mit Sträuchern und Stauden unterpflanzt wurden. Direkt vor dem Haus war ein gepflegtes Beet mit Rosengewächsen und Staudenvegetation angelegt.

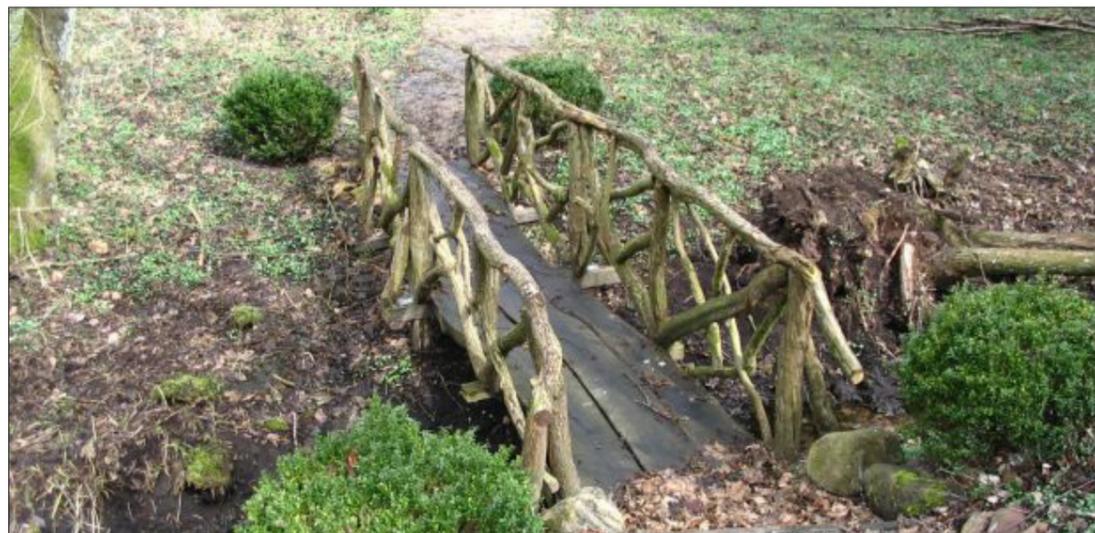
Neu errichtete Brücke über einen der Gräben

Die Brücken über die Gräben und die Polchow verschwanden im Laufe der Zeit auf Grund mangelnder Pflege und Vandalismus. Sie stellten außerdem keine Notwendigkeit für die Anwohner dar. Das einstige Wegesystem wächst weiterhin in den meisten Bereichen durch Jungwuchs und Laubstreu bis zur Unkenntlichkeit zu.

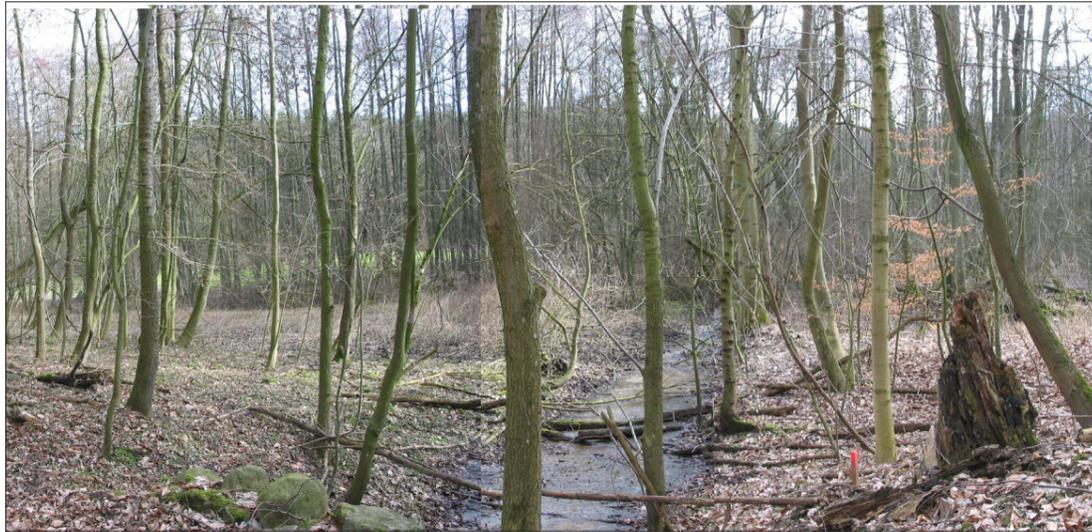
Erlenbruch am südlichen Parkrand

Einer der bedeutendsten negativen Veränderungen im Gutspark stellen der immer weiter vernässende Erlenbruch und der vom Polchowarm abgetrennte austrocknende Mäanderbogen dar. Der Hofteich, welcher vom Hangwasser des Schlossberges gespeist wird, entwässert über das Grabensystem in die Polchow.

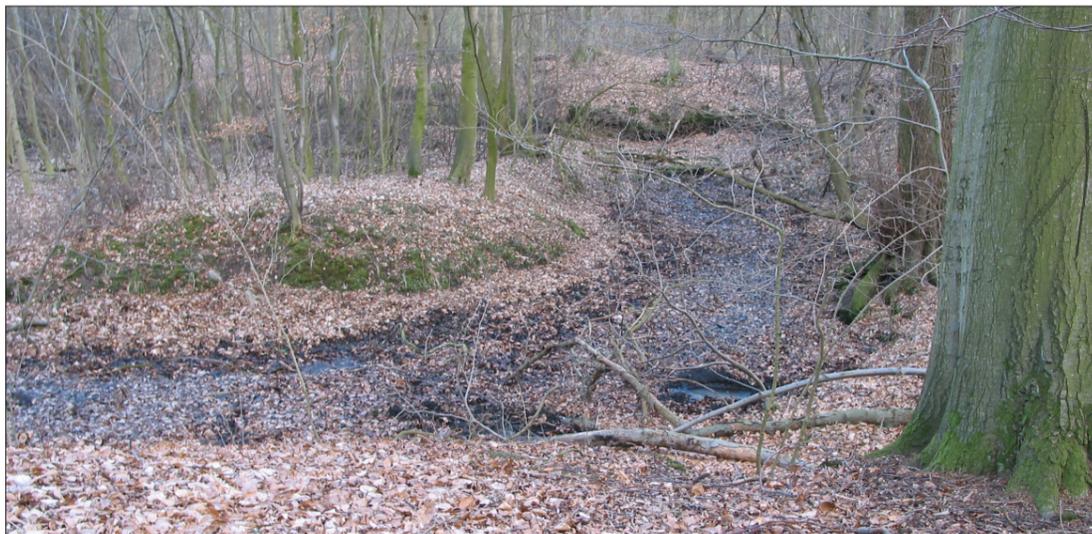
Verlandeter Mäanderabschnitt

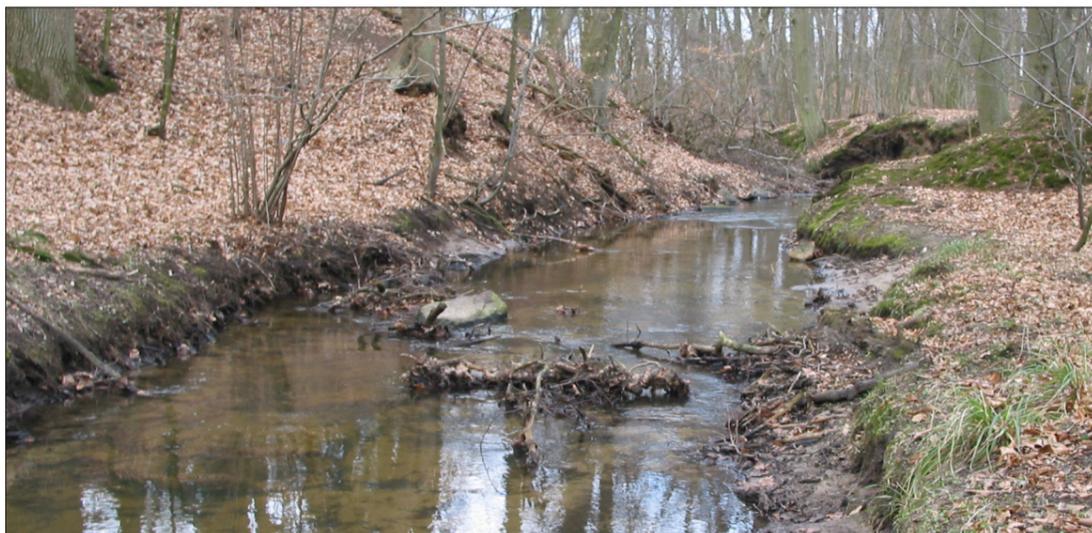
Bereich des alten Sohlensprunges

Im parkeigenen Polchowabschnitt, existierte als Gestaltungsmerkmal ein mit Feldsteinen aufgeschütteter Sohlensprung, um eine Belebung des Flusses mit dazugehöriger Klangkulisse zu schaffen. Heute ist der Sohlensprung nicht mehr vorhanden, da Teile der Feldsteine weggespült bzw. auch am Polchowufer verstreut wurden. Wahrscheinlich wurde diese Art Barriere aufgrund der immer weiter abnehmenden Fließgeschwindigkeit der Polchow in den 1960er Jahren entfernt.

Für die Revitalisierung der Parkanlage nach dem letzten historischem Zustand von 1886 sind eine Öffnung und Ausbaggerung des Mäanderarms, sowie die Neuanlage eines Sohlensprunges bedeutend. Eine geologisch-wassertechnische Untersuchung wird in Hinblick auf die Verbesserung des gesamten Grabensystems notwendig, da die permanente Vernässung des Erlenbruches, das Versiegen der Gräben und der niedrige Wasserstand der Polchow ein umfassendes Problem darstellen.

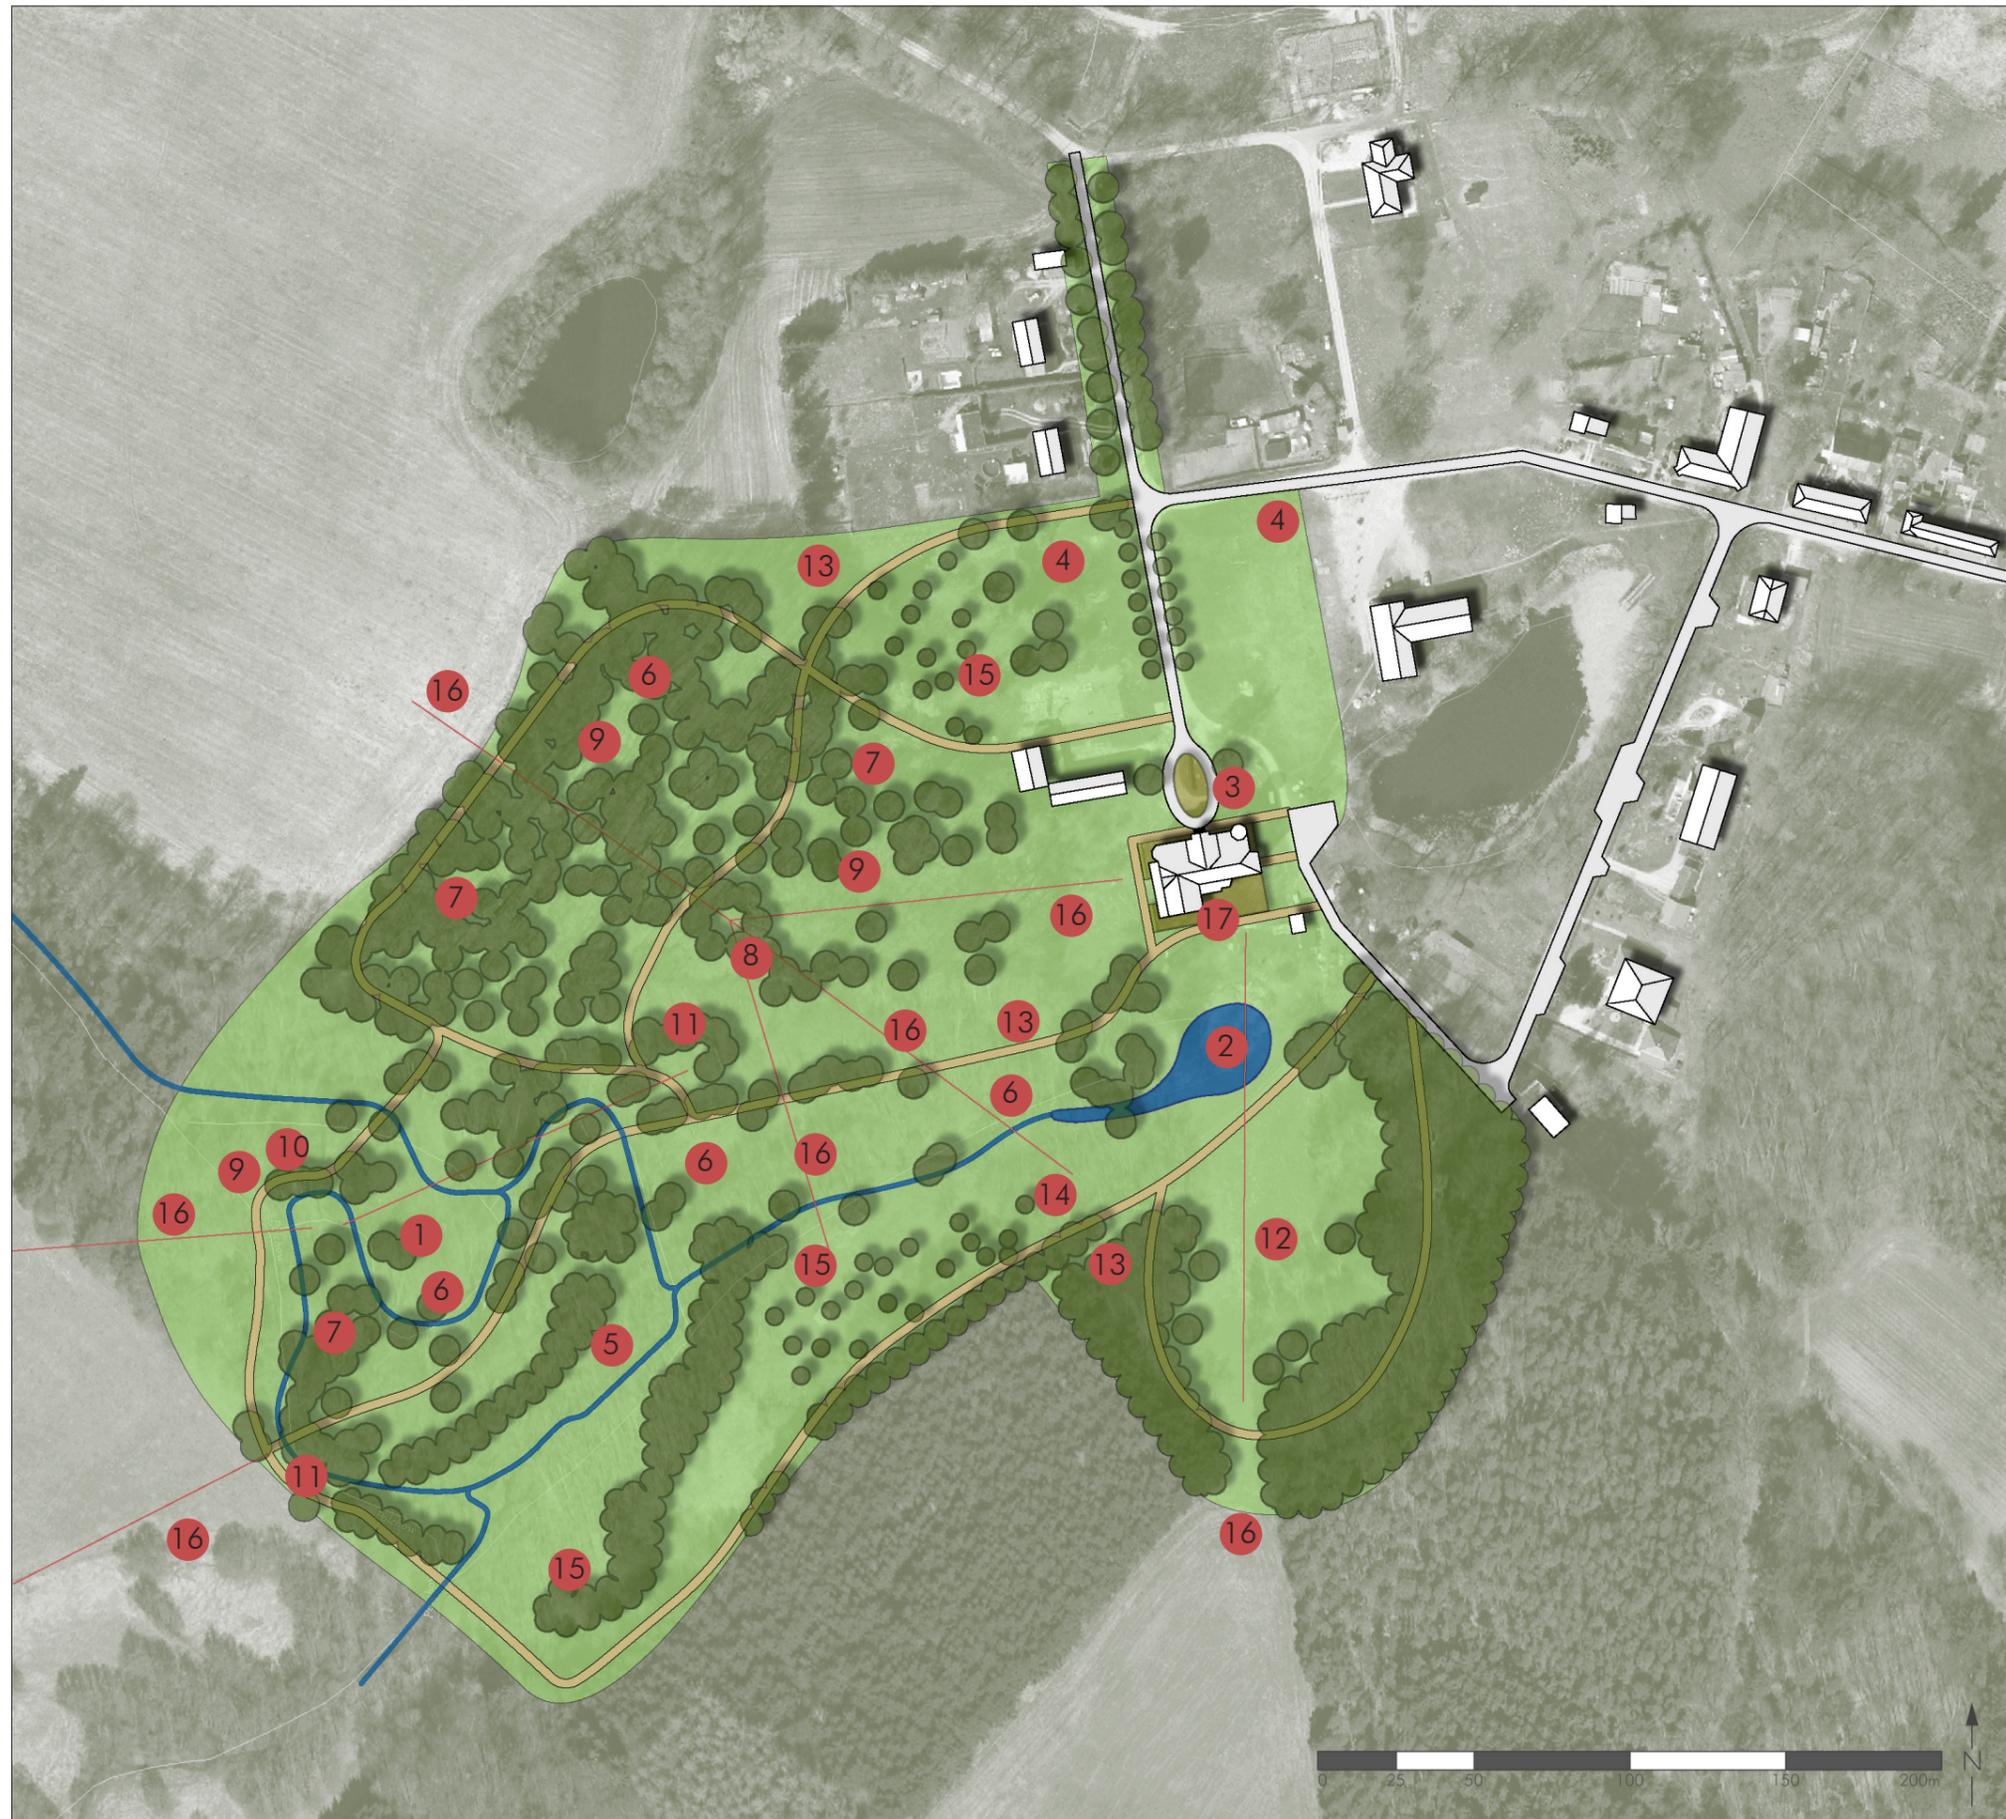
- 1 Anschluss des Mäanderbogens
- 2 Entschlammung des Hofteiches
- 3 Gestaltung des Gutshausvorplatzes
- 4 Umverlegung des Spielplatzes
- 5 Rodungen im Erlenbruch
- 6 Rodungen des Wildwuchses im Park
- 7 Erhalt des Parkforstes
- 8 Reaktivierung des Lärchenplatzes
- 9 Kronenpflege an Solitärbäumen
- 10 Erhalt der Baumgruppe am Mäanderbogen
- 11 Neuaufbau des Sohlabsturzes
- 12 Pflege des Schlossberges
- 13 Wegebeziehungen nach historischem Vorbild
- 14 Erhalt der Gewächshausfundamente
- 15 Pflege der Streuobstwiesen
- 16 Freihalten der Sichtachsen
- 17 Schmuckpflanzungen am Gutshaus

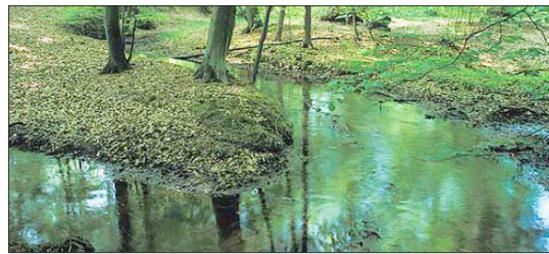
## 1 Anschluss des Mäanderbogens

Der vor 1886 im Zuge der Parkumgestaltung angelegte, aber heute verlandete Polchow, der einen Ablauf und Einlauf in die Polchow besitzt, ist im Rahmen der Parksanierung wieder zu reaktivieren. Das Ausbaggern hat so zu erfolgen, dass durch ein entsprechendes Sohlengefälle die Fließrichtung der Polchow beibehalten wird und keine Rückstaubereiche entstehen können. Im Bereich der Uferböschungen sind ggf. Befestigungsmaßnahmen nötig, um Erosionen zu vermeiden.

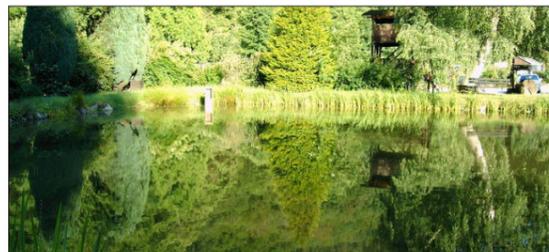
## 2 Entschlammung des Hofteiches

Der eutrophierte Hofteich muss, um der zunehmenden Verlandung entgegenzuwirken, einer Entschlammung in regelmäßigen Abständen (bei Bedarf alle 15 bis 20 Jahre) unterzogen werden. Die anfallenden Schlammmassen müssen abgefahren und können zu Humus weiterbehandelt werden. Des Weiteren sind wasseranalytische Untersuchungen durchzuführen, um die Qualität und Herkunft des Wassers zu bestimmen. Langfristig ist der Teich vom Klärgrubenüberlauf abzutrennen, um die weitere Eutrophierung durch Fremdeinwirkung zu unterbinden.

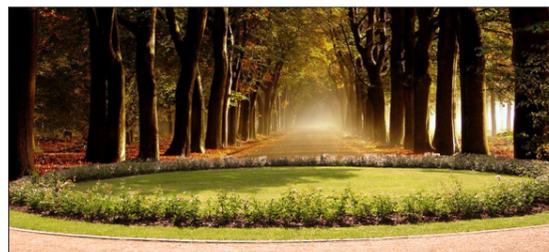
## 3 Gestaltung des Gutshausvorplatzes

Wesselstorf besitzt eine klassische Zufahrt bestehend aus einer geradlinig auf das Gutshaus führenden Rosskastanienallee und der daran anschließenden Rondellumfahrt. Da sich Form und Zustand der befahrbaren Rondellfläche zunehmend verschlechtert haben, wird eine Neubefestigung der Gutshausumfahrt mit Natursteinmaterial oder Kiesel empfohlen. Als Maßnahme des Bodenordnungsverfahrens sind 2007 östlich des Gutshauses für Ver- und Entsorgungsfahrzeuge ein Wendehammer sowie eine befestigte Zufahrt und Stellplätze für Pkw entstanden. Der Lieferverkehr erfolgt nun nicht mehr über das Rondell, sondern über eine Zufahrtsstraße östlich des großen Dorfteiches.

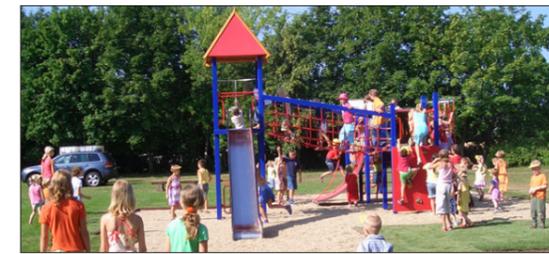
## 4 Umverlegung des Spielplatzes

Am nördöstlichen Parkende ist nahe der Kastanienallee ein Spielplatz gelegen. Dieser ist in der historischen Parkanlage völlig deplaziert und mittel- bis langfristig außerhalb des Parks neu aufzubauen. Herr Knoll hat sich bereit erklärt eine Ersatzfläche auf der Rasenfläche im Hofbereich außerhalb des Gutsparks hierfür anzubieten.

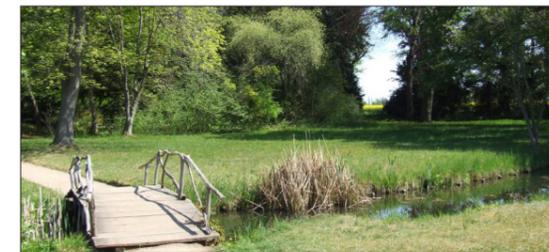
## 5 Rodungen im Erlenbruch

Entlang des vorderen, hausnahen Abschnittes des Grabens zwischen Teich und Polchow ist der anstehende Erlenmischbestand langfristig, bis auf wenige Einzelexemplare und Strauchbestände direkt am Graben, in den hinteren, westwärts liegenden Bereich zurückzudrängen. Damit wird die Sicht auf die vor allem im Frühjahr reizvoll blühenden Obstbäume wiederhergestellt. Auf der freigestellten Fläche zwischen Graben und Allee ist eine extensive Wiese zu entwickeln.

Der westliche, vermutlich ursprüngliche Erlenbruchwald ist in einer definierten Abgrenzung zu erhalten. Die östliche Begrenzung soll der Grabenabzweig zur Steinbrücke bilden.

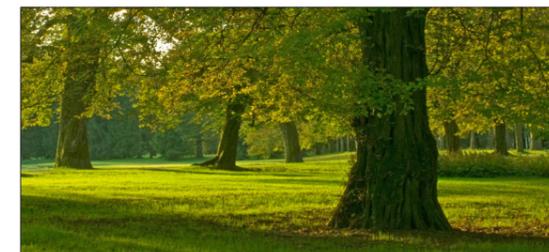
## 6 Rodungen des Wildwuchses im Park

Um die historische Erlebbarkeit des hausnahen Bereiches wieder herzustellen ist das behutsame, sukzessive Freistellen der alten Solitärbäume und Baumgruppen von hoher Priorität. Sie sind mittelfristig durch Entfernung von störendem, jungen Gehölzaufwuchs als Parkbäume auf einer Rasenfläche bzw. natürlich ausgebildeter Bodenvegetation zu entwickeln. Hauptsächlich ist der auf den Lichtungsbereichen aufkommende Jungbestand des Ahorn und anderer möglicher Arten zu unterdrücken. Die Freistellungsmaßnahmen sollten insbesondere die Rodung des angesprochenen wild aufgewachsenen Erlenmischbestandes am südöstlichen Rand umfassen. Im Anschluss daran ist der freigestellte Bereich wieder als Wiese bis an die Allee im Süden heran anzulegen.

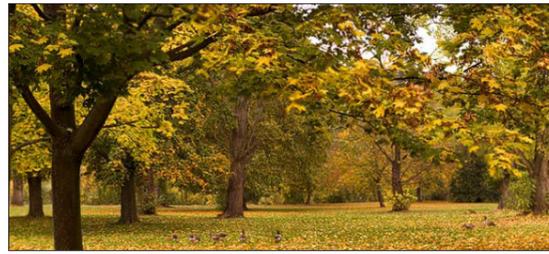
### 7 Erhalt der Parkforstbereiche

Für den östlichen Parkbereich ist der Aufbau und die Schaffung eines lichten, hainartigen Bereiches mit weichen Übergang in einem Mischwald bis etwa in Höhe des Lärchenplatzes und zum ehemaligen Eiskeller erforderlich. Im westlich anschließenden Forstareal sind die historisch bedeutsamen Stiel-Eichen- und Rot-Buchenbestände durch gezielte Pflegemaßnahmen zu entwickeln und langfristig zu sichern. Innerhalb der sich in Richtung Polchow erstreckenden, südlichen Teilfläche ist auf lange Sicht die Schaffung eines optisch-contrastreichen Bestandes aus lichten, dichteren und offenen Bereichen entlang der Polchow, der Gräben und sich dazwischen befindlichen Flächen anzustreben.

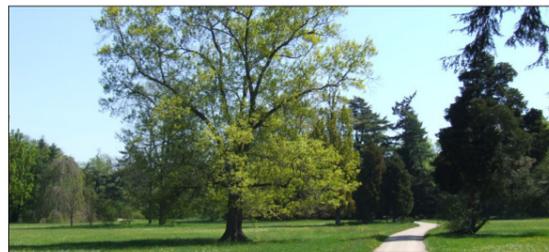
### 8 Reaktivierung des Lärchenplatzes

Der Bereich des Lärchenplatzes ist langfristig wieder als Ort des Verweilens zu gestalten. Die eigentliche Platzstruktur aus im Kreis stehenden Lärchen ist anhand der restlich vorhandenen Lärchen und Neupflanzungen zu entwickeln. Da die Art der im Umkreis anzutreffenden Stubben nicht mehr genau bestimmt werden kann, sind diese nicht in die Gestaltung mit einzubeziehen. Drei Ersatzpflanzungen werden nach Abgang der Altbäume am selben Standort gesetzt, zwei weitere ergänzen den Platz zu einem stilisierten Kreis. Der Baumbestand um den Platz herum ist aufzulichten und freizustellen, da die Lärchen ausgesprochene Lichtbaumarten sind.

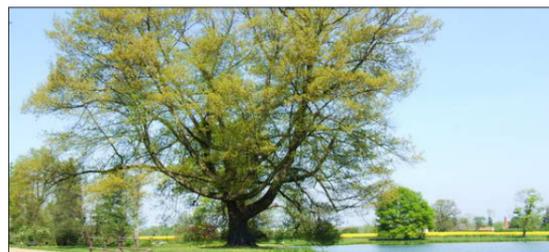
### 9 Kronenpflege an Solitärbäumen

Grundsätzlich sind im Altbaumbestand aus Solitären und angelegten Baumgruppen die Kronen aufzuastern, um die Sicht unter den Kronen freizuhalten. An den über 200 Jahre alten geschädigten Stiel-Eichen müssen die Pflegemaßnahmen zuerst stattfinden, da ihre gartenhistorische Bedeutung am größten ist, sowie deren voranschreitenden Schädigungen durch Licht- und Platzkonkurrenz dringend verhindert werden muss. An vielen Bäumen wird eine Kronenpflege notwendig, da u.a. das Abbrechen von Totholz eine potentielle Gefahr für Parkbesucher darstellt. Im Vorfeld sind die Maßnahmen mit dem verantwortlichen Landschaftsarchitekten für jeden Baum individuell abzustimmen.

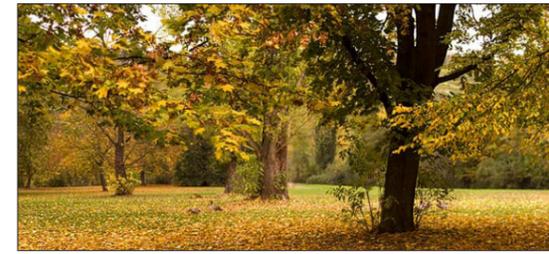
### 10 Erhalt der Baumgruppe am Mäanderbogen

Am Mündungsbereich des Mäandergrabens in die Polchow steht eine Baumgruppe aus drei Altbäumen. Sie markieren den Ort der Richtungsänderung der Polchow und stellen damit das erforderliche, natürliche Hindernis dar, das als Erklärung für einen so gravierenden Wechsel des Flusslaufs nötig war. Die historische bedeutende Baumgruppe ist langfristig zu erhalten und zu pflegen. Der umgestürzte Altbaum ist an diesem Standort zu ersetzen.

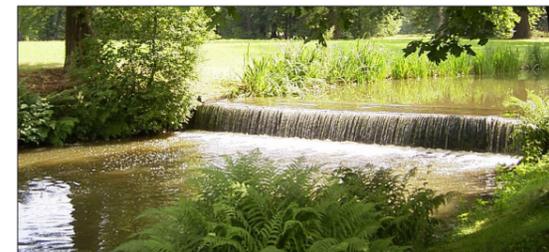
### 11 Neuaufbau des Sohlabsturzes

Der Sohlabsturz ist zur optischen und akustischen Belebung der Polchow wieder mit den noch vorhandenen Steinen und unter Zuhilfenahme weiterer Feldsteine zu rekonstruieren. Leider gibt es keine Angaben zur ursprünglichen Sohlabsturzhöhe, so dass beim Neuaufbau auch ein gewisses Maß an Improvisation gefragt ist, damit die gewünschte plätschernde Klangkulisse wieder erreicht wird. Durch den Einbau von Trittsteinen sollte neben die gewünschte Klangkulisse mit einer Querung der Polchow verknüpft werden. Östlich der Polchow setzt sich der gestaltete Park fort!

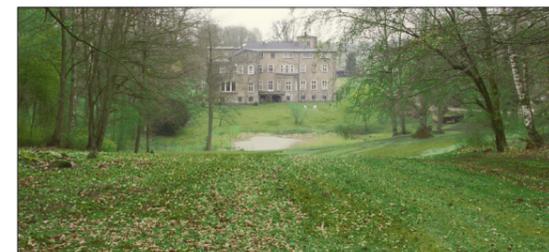
### 12 Pflege des Schlossbergs

Der Schlossberg ist seit den letzten Jahren vollständig in seiner historischen Ausgestaltung und Dimension regeneriert worden und sollte langfristig zum Erhalt des aktuellen Zustandes weiter gepflegt werden. Die Rasenfläche ist durch eine intensive Mahd von 10 Schnitten im Jahr instand zu halten. Bedeutende Einzelbäume im Randbereich sind ggf. freizustellen. Auf dem zwischen 1920 und 1960 aufgenommenen Foto des Schlossberges ist eine markant positionierte Tanne im Vordergrund zu sehen. Ob eine Neupflanzung für den Schlossberg relevant ist, muss mit der Gartendenkmalpflege abgeklärt werden.

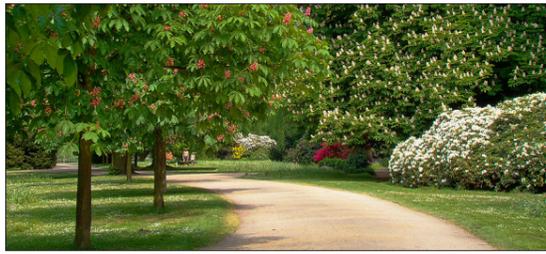
### 13 Wegebeziehungen nach historischem Vorbild

Im Park wurde ein Wegesystem angelegt, das heute stellenweise noch erkennbar ist und in historischer Darstellung auf dem Messtischblatt von 1886 nachgewiesen wurde. Diese Wegestrukturen müssen in einigen Bereichen wieder klar herausgestellt und nach alten Vorlagen herausgearbeitet werden. Schürfungen im Verlauf des ehemaligen Rundweges sollen Aussagen zum historischen Wegeaufbau geben. Je nach Befund ist dieser Aufbau im neugeplanten Rundweg wieder zu verwenden. Eine regelmäßige Mahd bzw. Mulchen der Parkwege sollte für untergeordnete Wege und aus Kostengründen ausreichen.

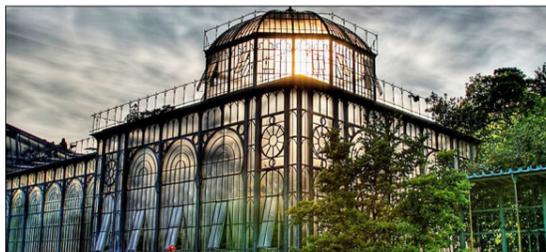
### 14 Erhalt der Gewächshausfundamente

Die Fundamentfragmente des ehemaligen Gewächshauses sind freizulegen. Ein Neuaufbau wäre nur sinnvoll, wenn damit eine Nutzung verbunden werden soll. Im Zuge der Freilegung dieser ehemaligen Beeinflächen sind die seit 1945 wild aufgewachsenen Baumbestände weitestgehend zu entfernen. Der Platz des ehemaligen Gewächshauses ist mit an dem Rundweg angeschlossen, so dass Besucher auch dieses historische Relikt besichtigen können.

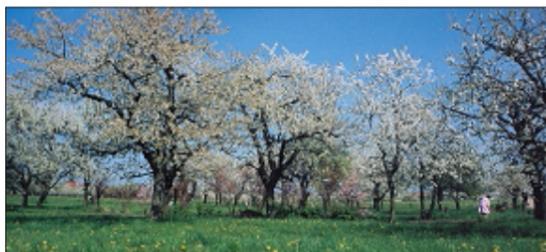
### 15 Pflege der Streuobstwiesen

Die im Parkgelände vorhandenen Obstbäume bedürfen eines regelmäßig fachmännisch durchgeführten Ausrückschnittes. Damit die Obsterträge regelmäßig abgeerntet werden, ist eine Baumpatenschaft für Urlauber und Einheimische denkbar. Um die Obstwiese gut erreichen zu können sind eine extensive Pflege durch Schafe oder 2-3 Grasschnitte im Jahr zu leisten.

Des Weiteren wird ein Rundweg entsprechend der historischen Wegführung zu den Obstbaumwiesen geführt, so dass eine feste Anbindung gewährleistet ist.

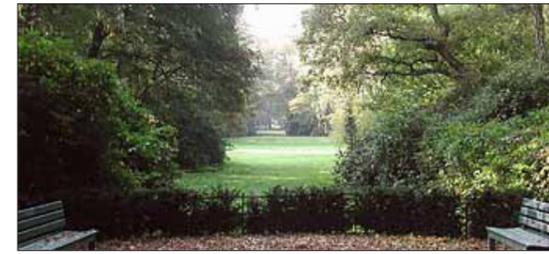
### 16 Freihalten von Sichtachsen

Die Herstellung von Blickbeziehungen durch Sichtachsen und die Einbindung der Landschaft sind wichtige Gestaltungsmittel des Landschaftsparks. Eingeeengte und zugewachsene Sichtachsen sind sukzessiv zu öffnen und auf lange Zeit freizuhalten. Die bedeutendste Blickbeziehung besteht vom Gutshaus über den Schlossberg zu einem Forst, in der Reichsbodenschätzung als Sandbergtannen bezeichnet ist. Weiterhin sind Blicke vom Lärchenplatz zum Gutshaus, sowie in die umgrenzende Landschaft möglich. Immer wieder eröffnen sich vom alten Rundweg Ausblicke zum Gutshaus, in die Landschaft und in andere Parkbereiche.

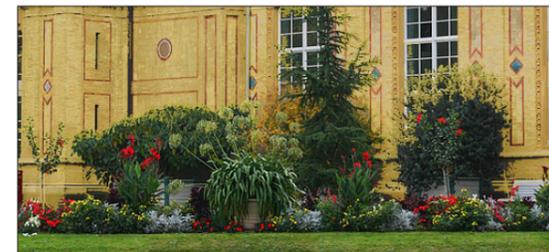
### 17 Schmuckpflanzungen am Gutshaus

Auf der Luftbildaufnahme von 1944, sowie auf historischen Fotos sind an der Südseite des Gutshauses Rasenflächen mit üppigen Schmuckpflanzen und Blumenrabatten zu erkennen. Die Pflanzbeete erstreckten sich über die gesamte Hausbreite bis zum Weg, der nach 1920 gerade statt diagonal zum Gebäude verlief. Mit der Neugestaltung des Gutshausbereiches werden wieder dekorative Stauden gepflanzt, um die damaligen Gestaltungsideen wieder aufzugreifen. Der Steingarten ist bis auf die zwei entfernten Eichen und Staudenpflanzungen in Form und Größe weitestgehend erhalten geblieben. Eine Neu- bzw. Umgestaltung im Zusammenhang mit den Terrassen an der Westseite des Gutshauses, ist mit der Gartendenkmalpflege abzustimmen.
