PARKKONZEPT GUT DALWITZ 'DENKMALPFLEGERISCHE ZIELSTELLUNG'

22. November 2016

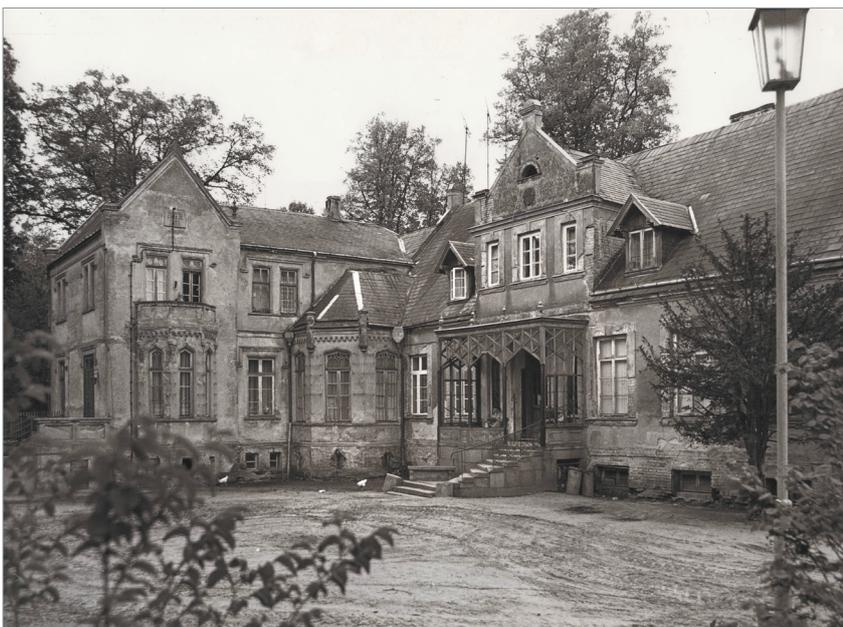
Guthaus;
Blick in nordöstliche Richtung
ca. 1970 Jahr; Quelle: Landesamt für Denkmalpflege Schwerin

- östliche Baumreihe nur noch fragmentweise vorhanden
- repräsentative Schmuckpflanzung im hausnahen Bereich nicht mehr vorhanden
- nachträgliche Beleuchtung durch Parkmastleuchte

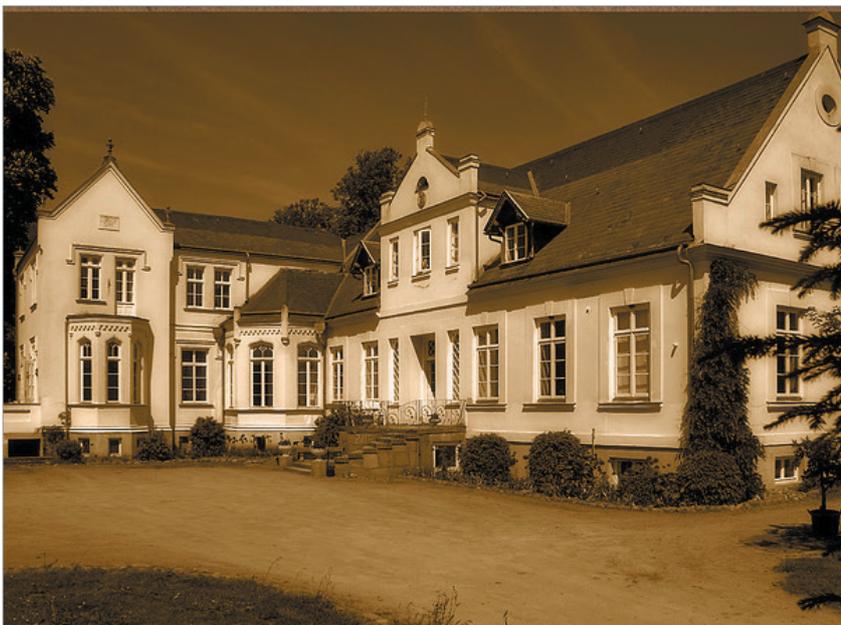
Gutshaus;
Blick in nordöstliche Richtung
undatiert Jahr; Quelle: www.werner-conrad.de

- Ist-Zustand nach den umfangreichen Instandsetzungsmaßnahmen der letzten Jahrzehnte
- reduzierter Vorplatz in Form einer wassergebundenen Fläche
- dekorative Pflanzung im hausnahen Bereich
- einzelne Großgehölze am nördlichen Rand des Kernbereichs nahe dem Gutshaus

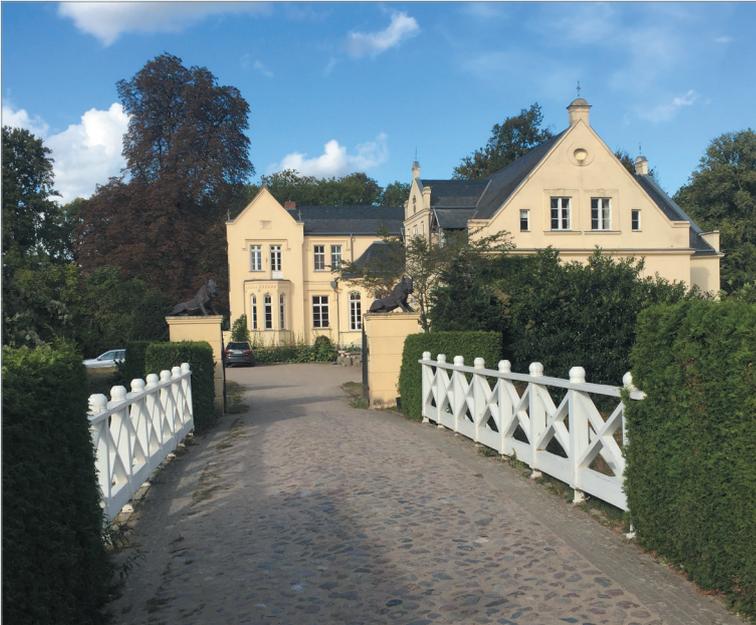
Gutshaus Südseite;
Blick in Richtung Norden
2016; Quelle: Büro Hannes Hamann

- L-förmiger Grundriss
- ein- bis zweigeschossig
- Flügelbauten entstanden zu unterschiedlichen Zeiten
- Grundfläche ca. 610m²
- Ostflügel LxB ca. 24,5x12m
- Nordflügel LxB ca. 18x10m

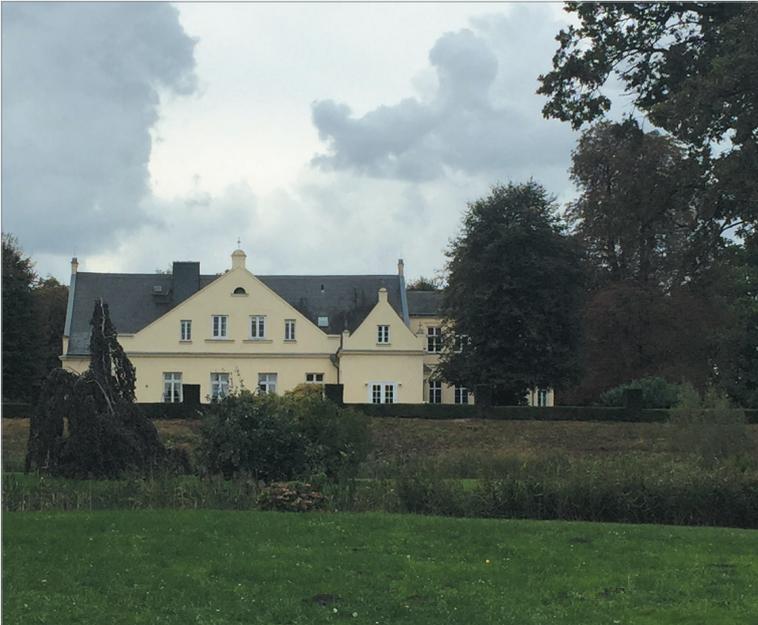
Gutshaus Ostseite;
Blick in Richtung Westen
2016; Quelle: Büro Hannes Hamann

Da in den letzten Jahrzehnten umfangreiche Sanierungsarbeiten am historischen Gutshaus sowie an deren nachträglichen An- und Erweiterungsbauten vorgenommen wurden, befindet die bauliche Anlage aktuell in einem guten bis sehr guten Gesamtzustand. Das nähere Umfeld wurde an die heutige Nutzung angepasst, wodurch sich jedoch befestigte Flächen zum einem verkleinert als auch vergrößert haben.

Es besteht mittel- bis langfristiger Handlungsbedarf.

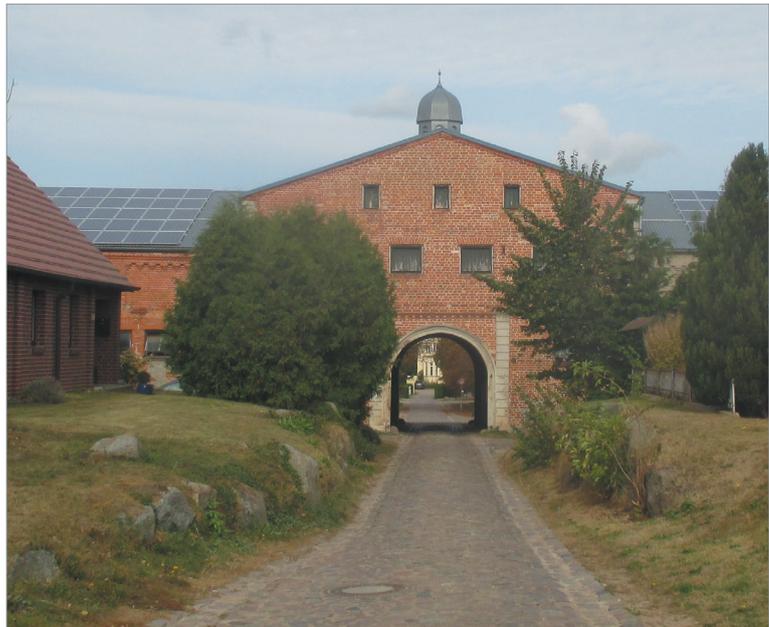
Die Erhaltung des Gebäudes ist vorerst gesichert. Eine umfangreiche Sanierung und intensive Nutzung des Torhauses sowie der daran anschließenden Wirtschaftsgebäude seitens des Eigentümer sind geplant. Es besteht mittelfristiger Handlungsbedarf.

Südseite Torhaus;
Blick in Richtung Norden
2016; Quelle: Büro Hannes Hamann

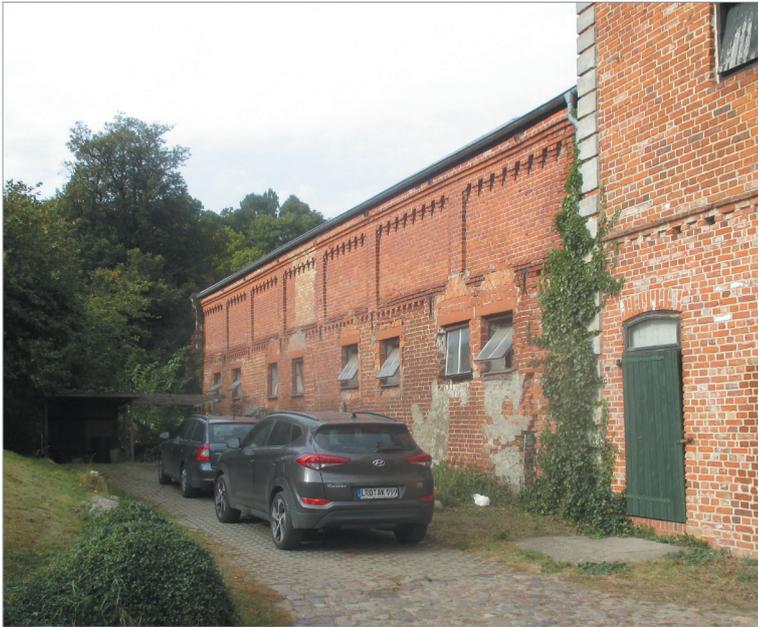
Wirtschaftsgebäude (Stall);
Blick in Richtung Nordosten
2016; Quelle: Büro Hannes Hamann

Der westlich vom Torhaus liegende Flügel ist in Nutzung. Langfristig empfiehlt sich eine Sanierung der vorhandenen Bausubstanz. Aufgrund der angrenzenden 'Freilauffläche' für die Pferde und deren räumliche Einordnung, sollte das Gebäude auch weiterhin als Stallanlage genutzt werden. Tore, Türen, Fenster sowie Fehlstellen im Fassadenbild sollten nach historischen Vorbild wieder hergestellt werden.

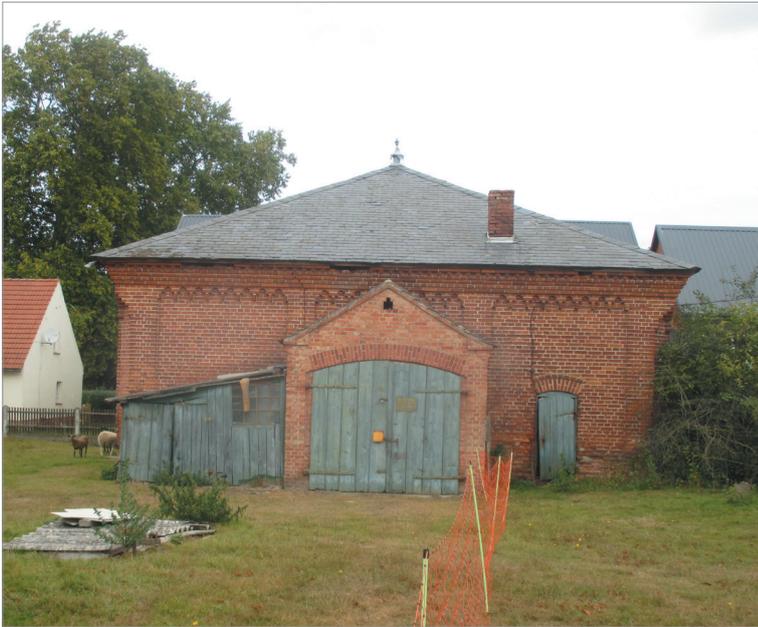
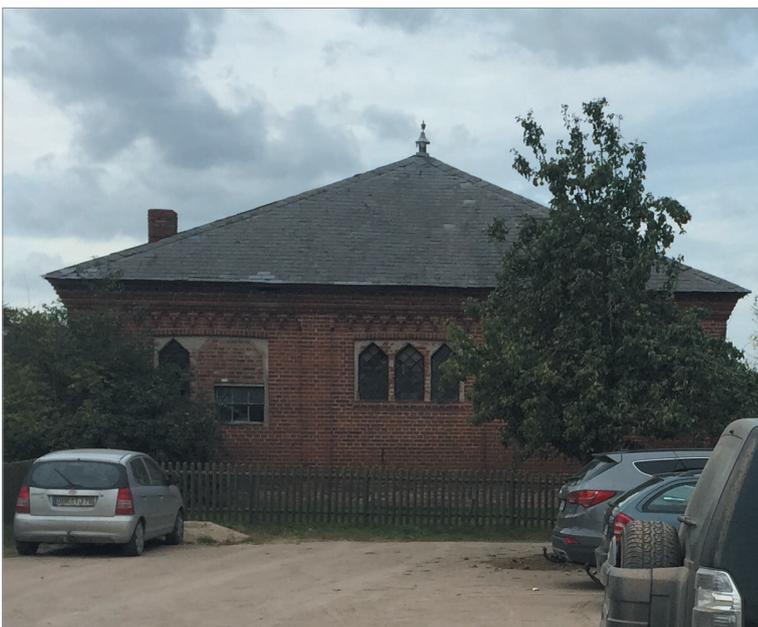
Stallgebäude;
Blick in Richtung Norden
2016; Quelle: Büro Hannes Hamann

- LxB 13x12m
- Grundfläche ca. 160m²
- aktuelle Nutzung: keine

Der Eigentümer plant das ehemalige Stallgebäude zu sanieren und ein Argarmuseum in den Räumlichkeiten vorzusehen.

Es besteht mittelfristiger Handlungsbedarf.

Stallgebäude;
Blick in Richtung Westen
2016; Quelle: Büro Hannes Hamann

Nachträgliche Holzanbauten sollten entfernt werden. Zudem empfiehlt es sich die bauliche Anlage an das Wegenetz der Gutsanlage anzubinden. Die vorgelagerte, weitläufige Fläche bietet zudem ausreichend Platz für zahlreiche Veranstaltungen und Feste.

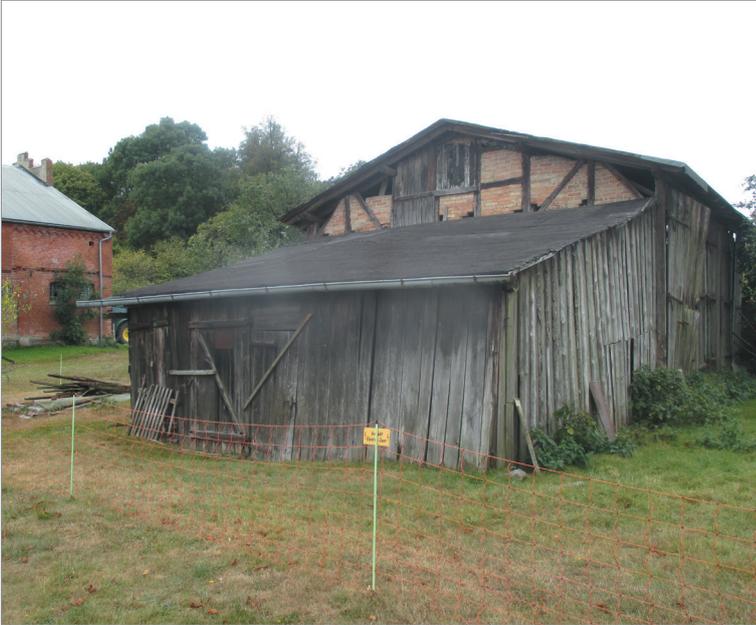
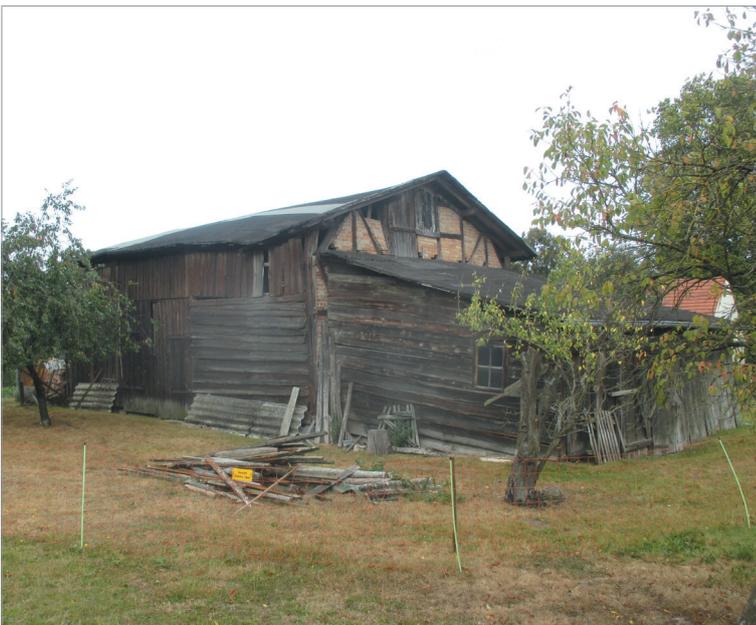
Nebengebäude;
Blick in Richtung Südwesten
2016; Quelle: Büro Hannes Hamann

- LxB 10,5x8,5m
- Grundfläche ca. 90m²
- Anbau Ostseite LxB 6x8m
- aktuelle Nutzung: keine

Es besteht dringender Handlungsbedarf!

Nebengebäude;
Blick in Richtung Nordwesten
2016; Quelle: Büro Hannes Hamann

Der Eigentümer plant umfangreiche Sanierungs- und Umbaumaßnahmen des Nebengebäude. Der Holzvorbau auf der Ostseite soll entfernt werden und der vorhandene Fachwerkbau nach historischem Vorbild Instandgesetzt werden. Eine bis dato fehlende Erschließung sollte berücksichtigt werden.

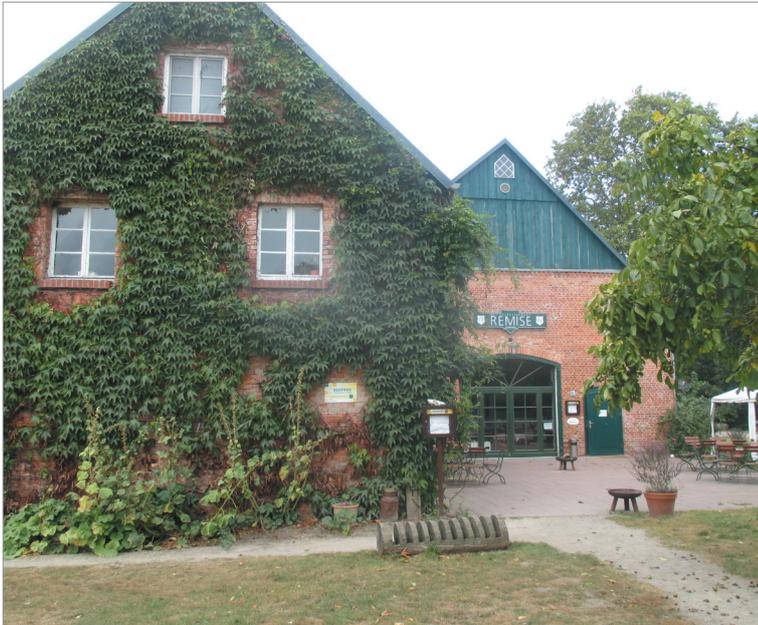
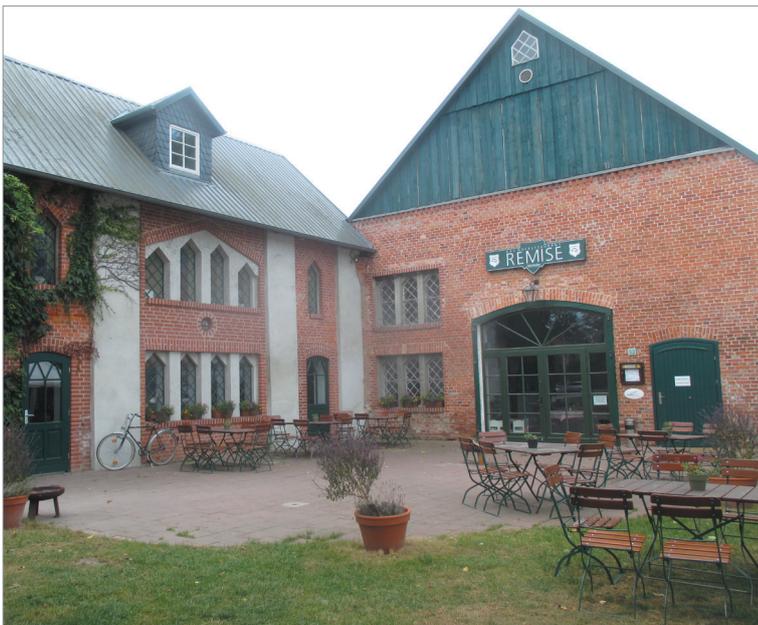
links Büro, Rezeption u. Hofladen/ rechts Remise;
Blick in Richtung Westen
2016; Quelle: Büro Hannes Hamann

links Büro/ rechts Remise;
Blick in Richtung Südwesten
2016; Quelle: Büro Hannes Hamann

Die Haupteingangsbereiche machen einen gepflegten Eindruck. Die rückwärtigen Hof- und Fassadenabschnitte sollten jedoch kurzfristig überarbeitet und optisch aufgewertet werden. Die umlaufende Erschließung als auch der Terrassenbereich sollten im Zuge der Wegesanierung angepasst bzw. ergänzt werden, wodurch sich der Freiraum und deren mögliche vielseitige Nutzung optimieren lassen. Ein angrenzender Kräuter- und Obstgarten könnten das Angebot vervollständigen.

Es besteht mittel- bis langfristiger Handlungsbedarf!

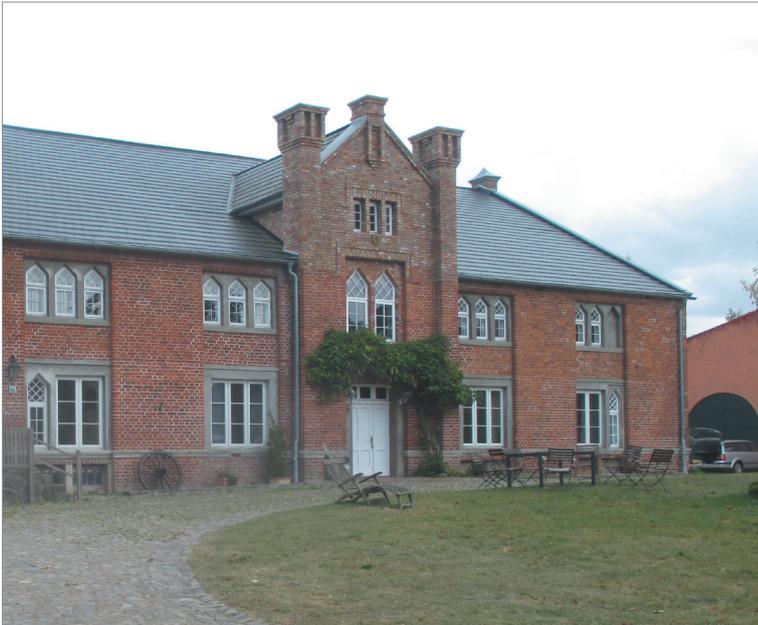
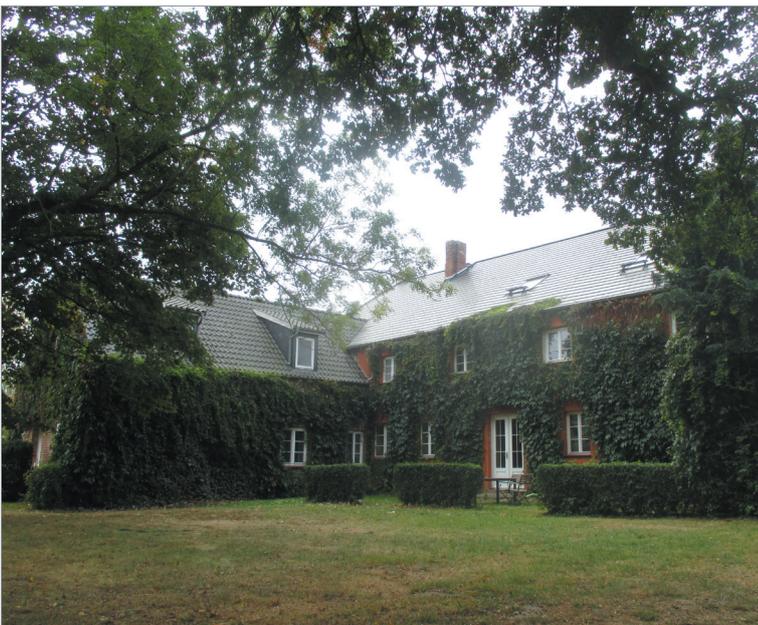
Ferienwohnung (Vorderseite);
Blick in Richtung Südosten
2016; Quelle: Büro Hannes Hamann

Ferienwohnung (Rückseite);
Blick in Richtung Südwesten
2016; Quelle: Büro Hannes Hamann

Die Bausubstanz befindet sich in einem guten bis sehr guten Zustand. Sanierungsarbeiten sind weitestgehend abgeschlossen.

Es besteht langfristiger Handlungsbedarf.

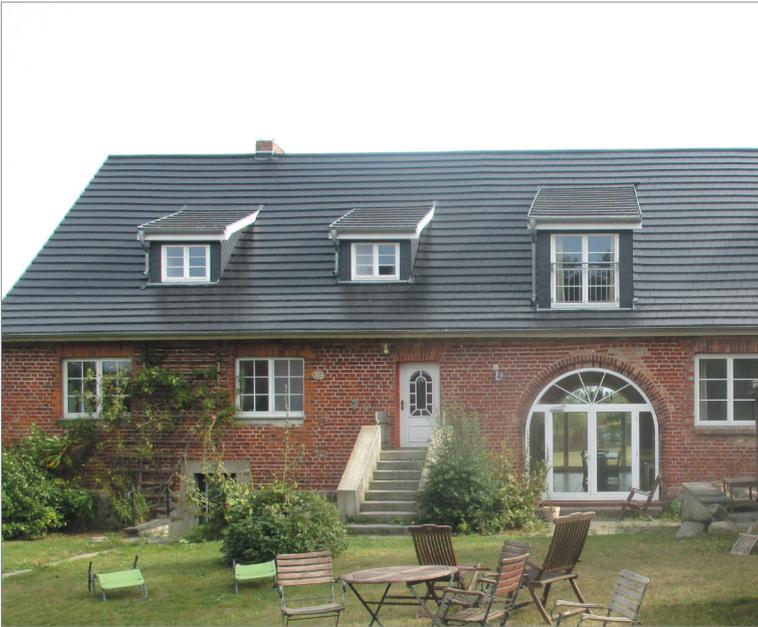
Ferienwohnung (Vorderseite);
Blick in Richtung Osten
2016; Quelle: Büro Hannes Hamann

Das Haus befindet sich in einem guten Zustand, lediglich eine Überarbeitung und Optimierung der Freiräume sollte in Betracht gezogen werden.

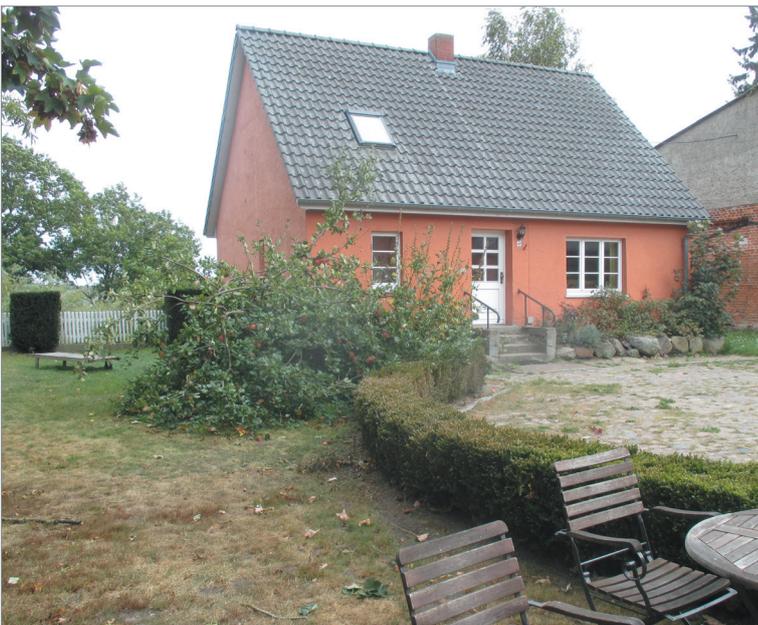
Ferienwohnung (Vorderseite);
Blick in Richtung Osten
2016; Quelle: Büro Hannes Hamann

Das Gebäude wurde in den Jahren grundlegend saniert, es Bedarf lediglich kleinerer Anpassungen im Freiraum. Es besteht langfristiger Handlungsbedarf.

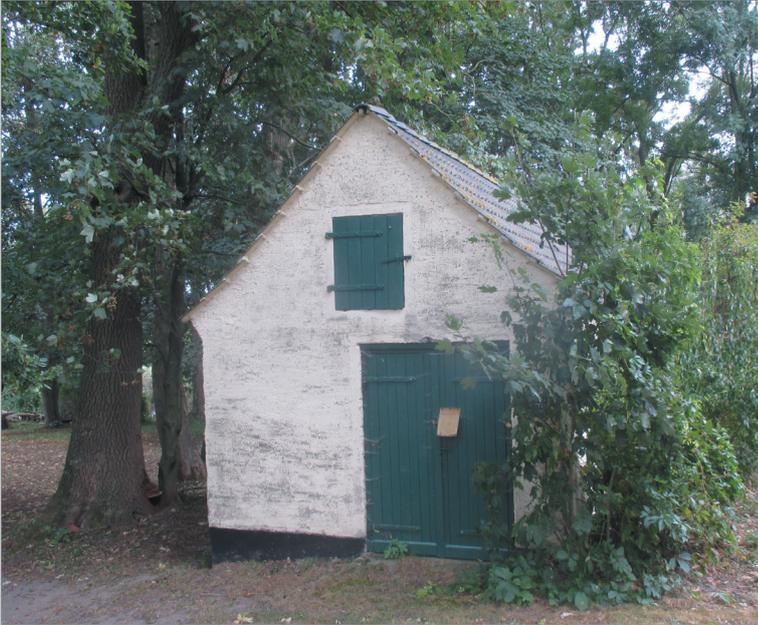
Fahrradschuppen;
Blick in Richtung Osten
2016; Quelle: Büro Hannes Hamann

Das Nebengebäude befindet sich in einem guten bis befriedigenden Gesamtzustand. Das äußere Erscheinungsbild sollte aufgewertet werden. Die Gestaltung der Fassade sollte sich dabei in das Gesamtbild der Gutsanlage einpassen.

Es besteht lang- bis mittelfristiger Handlungsbedarf!

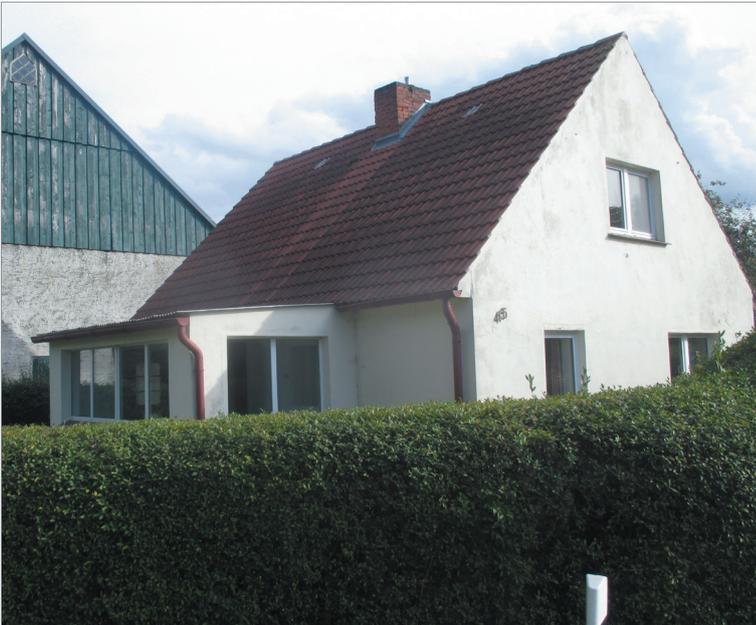
Ferienwohnung (Vorderseite);
Blick in Richtung Südosten
2016; Quelle: Büro Hannes Hamann

Das Haus bedarf einer grundlegenden Überarbeitung. Es ist darauf zu achten, das sich das äußere Erscheinungsbild in die Anlage harmonisch einfügt und nicht wie ein Fremdkörper wirkt.

Es besteht kurz- bis mittelfristiger Handlungsbedarf.

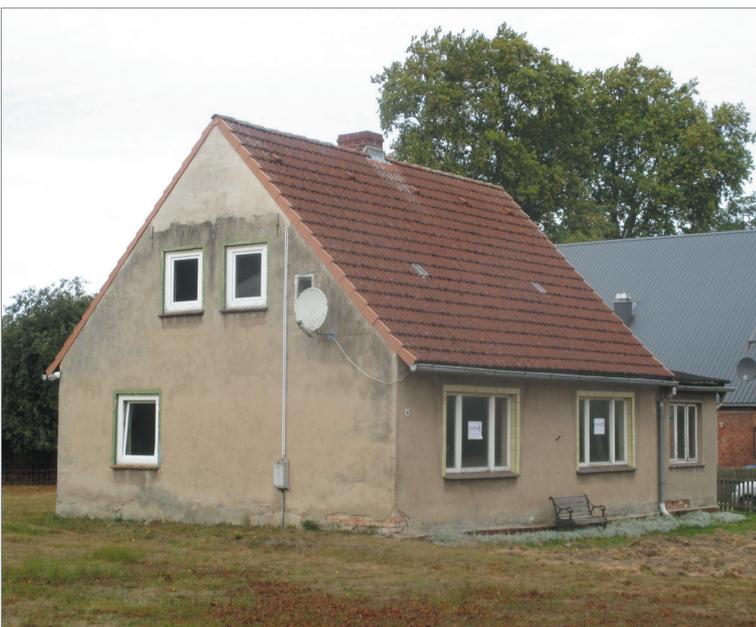
ehemaliges Eigenheim;
Blick in Richtung Nordwesten
2016; Quelle: Büro Hannes Hamann

- nachträgliche Bebauung
- Nutzung Eigenheim
- aktuell leergezogen
- angrenzendes Areal nicht räumlich abgegrenzt

Der 'Neubau' wirkt trotz seiner geringen Gebäudehöhe störend. Um den Kernbereich des Wirtschaftshofes wieder freizustellen und erlebbar zu machen, empfiehlt sich mittel- bis langfristig ein Rückbau.

Kosten ca. 15.000,- € bis 20.000,- € (Abriss Eigenheim)

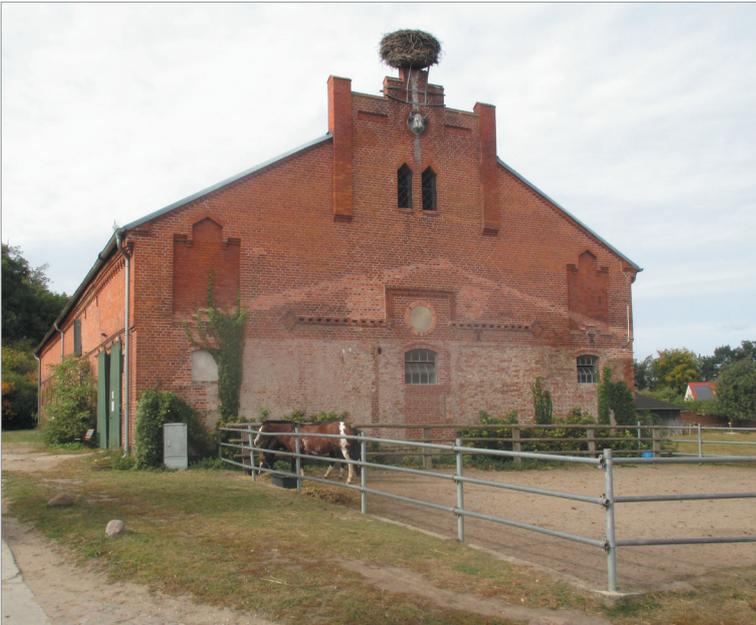
Pferdestall;
Blick in Richtung Westen
2016; Quelle: Büro Hannes Hamann

Das vermutlich Mitte/ Ende des 1900 Jahrhunderts entstandene Gebäude befindet sich in einem guten bis befriedigenden Gesamtzustand. Tore, Türen und Fenster sollten aufgewertet werden. Des weiteren empfiehlt sich eine Anbindung an das Wegesystem.

Es besteht mittelfristiger Handlungsbedarf!

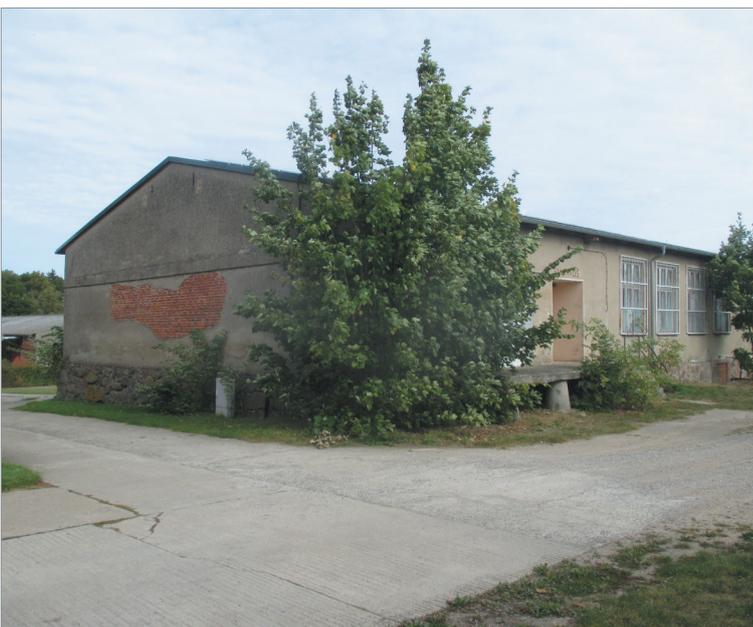
Nebengebäude (Kulturhaus);
Blick in Richtung Nordosten
2016; Quelle: Büro Hannes Hamann

Der Feldsteinsockel als auch sichtbare Backsteinflächen unter der Putzfassade lassen darauf schließen, dass es sich hierbei um ein älteres Gebäude handelt. Der Eigentümer plant die Räumlichkeiten für eine Töpferei und als Möbel-Archiv zu nutzen.

Es besteht kurz- bis mittelfristiger Handlungsbedarf.

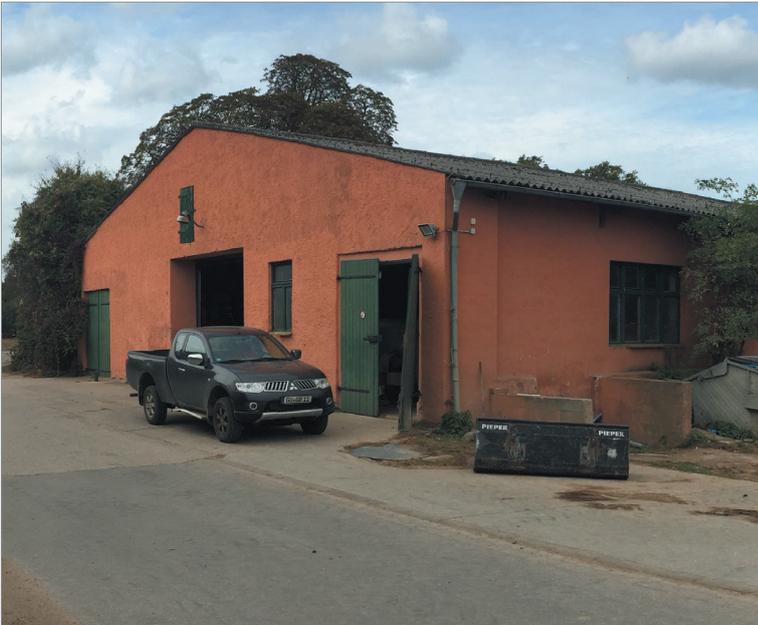
Maschinenhalle;
Blick in Richtung Nordwesten
2016; Quelle: Büro Hannes Hamann

- Maschinenhalle/ LxB 50,5x19m
- Grundfläche ca. 940m²
- massiv/ Fassade verputzt
- kleinere Sanierungen erfolgt

In den vergangenen Jahren wurden an dem Komplex einige Anpassungs- und Sanierungsarbeiten ausgeführt. Die geputzte Fassade greift durch ihren Farbton das Thema Backstein auf und ordnet sich dadurch besser in die historische Umgebung ein.

Es besteht mittel bis langfristiger Handlungsbedarf.

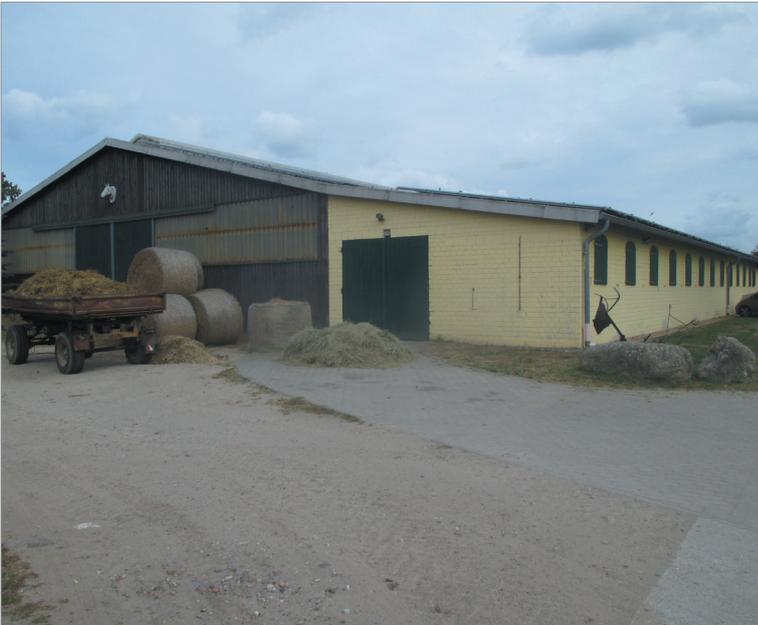
Wirtschaftsgebäude;
Blick in Richtung Nordosten
2016; Quelle: Büro Hannes Hamann

Der nachträgliche Erweiterungsbau wirkt stark störend und versperrt durch seine Größe und räumlichen Einordnung den südlichen Parkabschnitt. Nach dem Rückbau könnte die Fläche dem 'Park' zugeschlagen oder ggf. als Platzhalter für weitere Freizeitangebote freigehalten werden. Langfristig betrachtet sollte die Halle zurückgebaut werden.

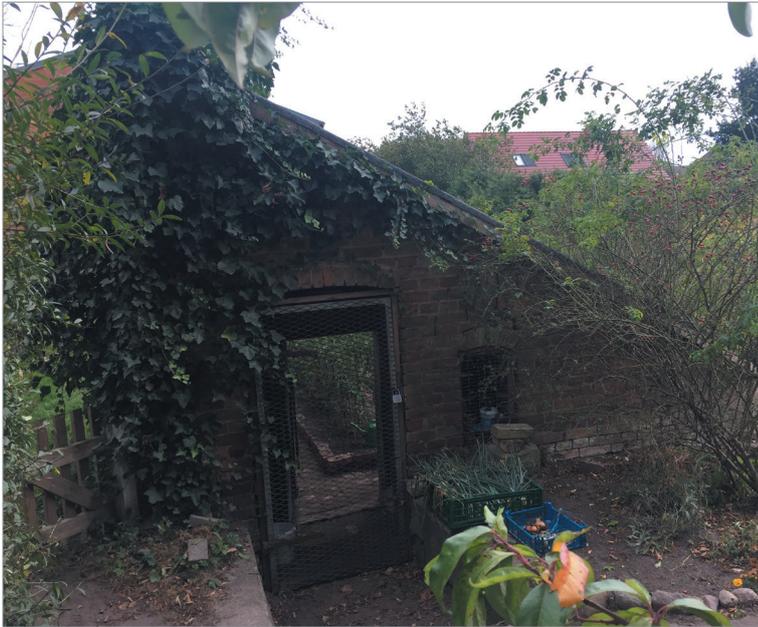
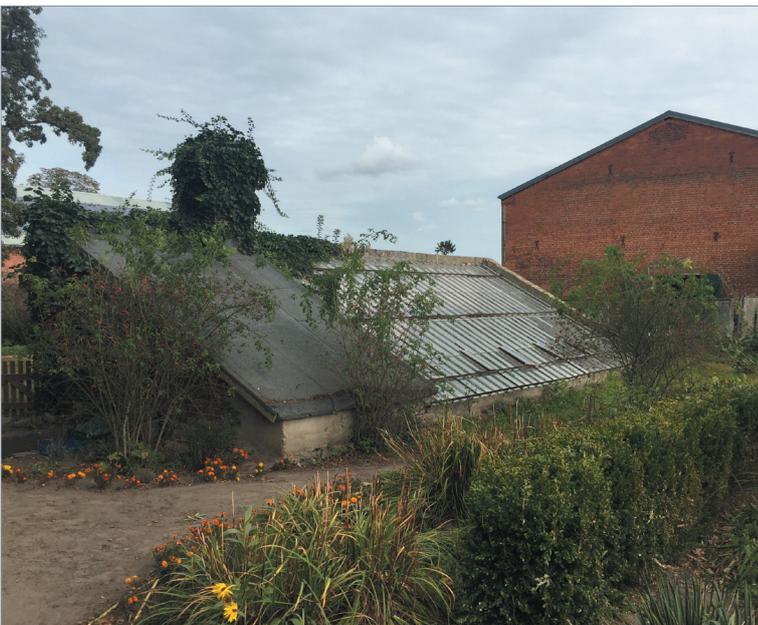
Gewächshaus;
Blick in Richtung Nordosten
2016; Quelle: Büro Hannes Hamann

Das Gewächshaus wird noch heute genutzt. Es bildet als Auftakt zum Obst-, Gemüse- und Kräutergarten eine Raumkante zum Wirtschaftshof. Die bauliche Anlage sollte erhalten bleiben. Um die vorhandene Bausubstanz dauerhaft zu schützen/ zu erhalten, empfiehlt sich eine Instandsetzung.

Es besteht mittelfristiger Handlungsbedarf.

Gewächshaus;
Blick in Richtung Osten
2016; Quelle: Büro Hannes Hamann

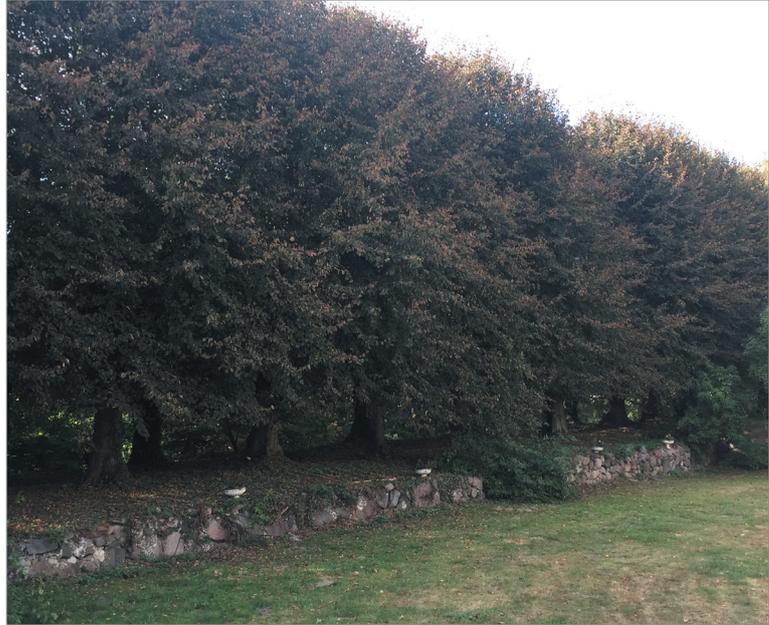
westliche Lindenallee;
Blick in Richtung Nordwesten
2016, Quelle: Büro Hannes Hamann

Besonders das Relikt der 'barocken' Lindenallee auf der Insel ist stark in Mitleidenschaft gezogen. Pflegemaßnahmen sind hier notwendig.

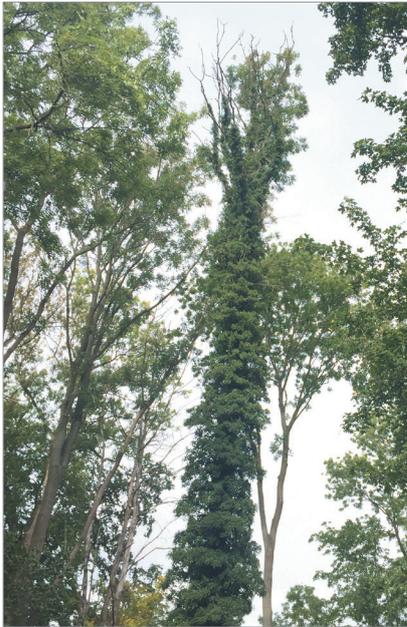
zugewachsene Altbäume;
nördlicher Parkabschnitt
2016, Quelle: Büro Hannes Hamann

Aufgrund der großen Anzahl abgestorbener Bäume - überwiegend im nördlichen Teil - und dem hohen Anteil von Totholz im Kronenbereich kam es zu zahlreichen Schäden. Zugewachsene und versperrte Sichtachsen sind behutsam und sukzessiv zu öffnen. Um markante Gehölze und Größenverhältnisse der Parkanlage langfristig zu sichern, ist der Wildwuchs zu roden, da diese die 'ursprüngliche' Gestaltungsidee verwässern.

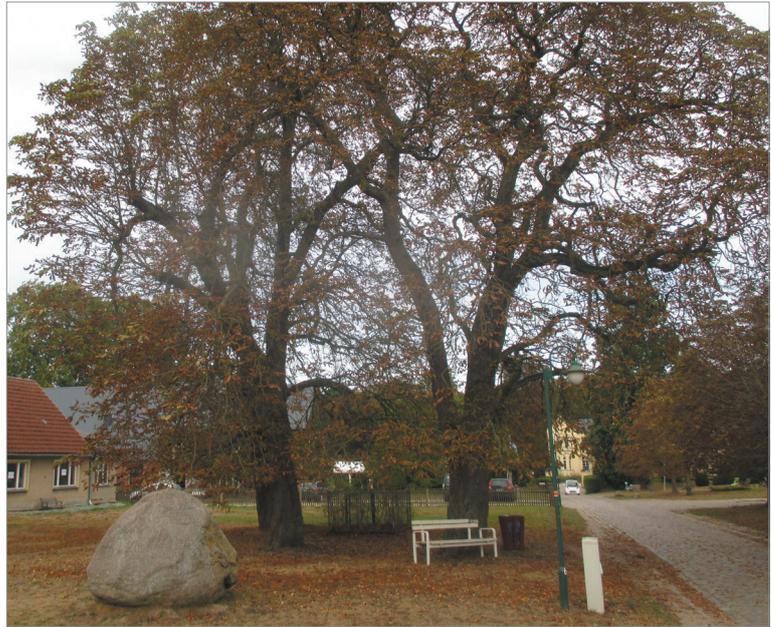
abgestorbene Solitär (Buche);
nördlicher Parkabschnitt
2016; Quelle: Büro Hannes Hamann

Die originalen Parkraumgehölze sind bei Abgang, zu starker Schädigung oder notwendiger Fällung rechtzeitig, standortidentisch durch historisch belegte Arten zu ersetzen.

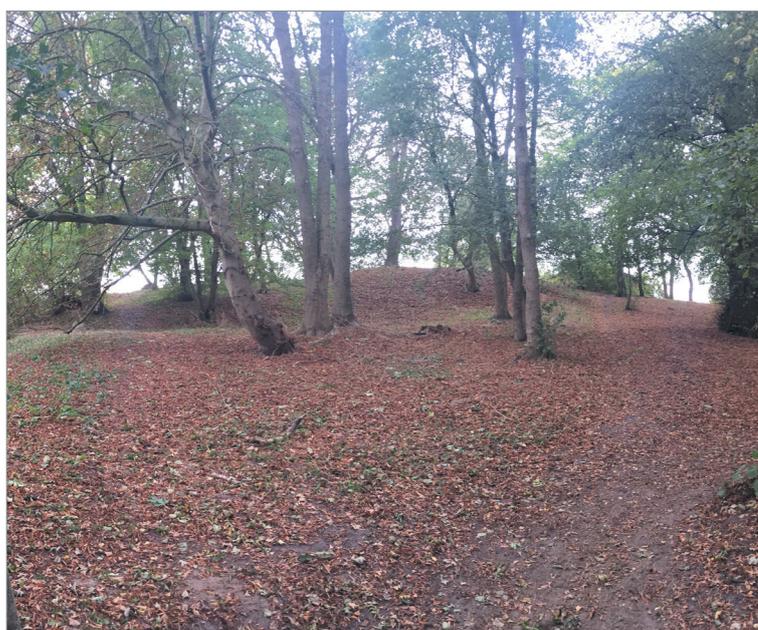
Eiskeller;
südwestlicher Parkabschnitt
2016, Quelle: Büro Hannes Hamann

Von der leicht erhöhten Lage des Eiskellers im südwestlichen Teil der Gutsanlage hat man einen tollen Blick auf das Herrenhaus und die weitläufige Landschaft. Aufgrund der mangelhaften Pflege der letzten Jahrzehnte geriet der Eiskeller nach und nach in Vergessenheit. Heute dominiert Wildaufwuchs diese Fläche. Um den Eiskeller als Gestaltungselement im Park mit einzubinden, bedarf es an Rodungsmaßnahmen auf und um den Hügel. Zur weiteren Aufwertung des Gartens wird eine vereinfachte Anbindung an das Wegesystem vorgeschlagen.

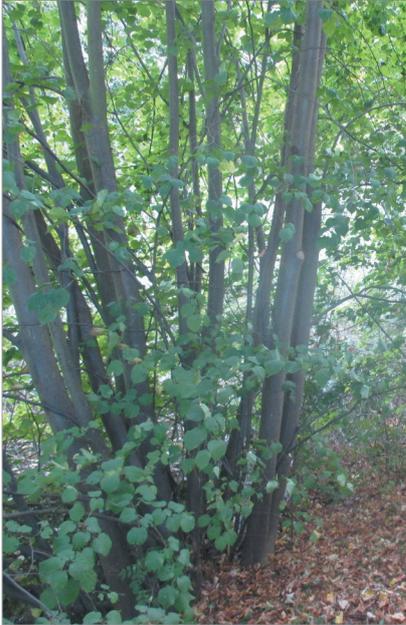
Wildwuchs entlang des Grabensystem
2016, Quelle: Büro Hannes Hamann

Fehlende Pflegemaßnahmen und unkontrollierter Wildwuchs haben dem Altbaumbestand stark zugesetzt. Gerade der südliche Abschnitt nahe des Eiskellers, in den nördlichen Parkrandbereichen und entlang des Grabens hat sich der Jung- und Wildwuchs in den letzten Jahrzehnten rapide entwickelt. Licht- und Platzkonkurrenz sorgen für voranschreitende Schädigung der Gehölze. Damit die Parkstrukturen wieder voll zur Geltung kommen, ist der vorhandene Aufwuchs weitestgehend zu roden. Durch Rodung des Wildwuchses werden die 'ursprünglichen' Strukturen, Größenverhältnisse und Blickbeziehungen, prägende Baumgruppen und Solitärgehölze wieder klar herausgestellt. In Abstimmung mit dem Natur- und Denkmalschutz können diese Aufgaben durchgeführt werden. Es besteht kurzfristiger Handlungsbedarf.

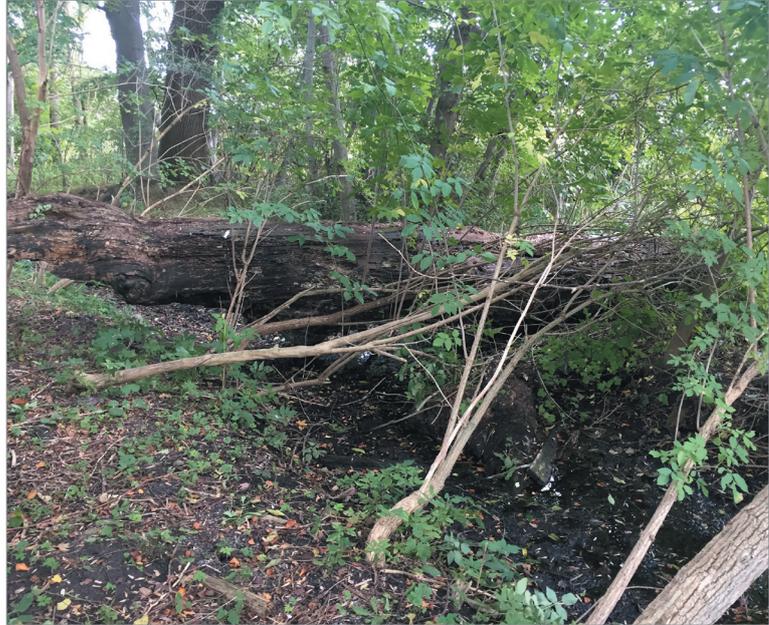
Totholz;
nordöstlicher Parkabschnitt
2016, Quelle: Büro Hannes Hamann

Um die Verkehrssicherheit für die Anlage langfristig zu gewährleisten, empfiehlt sich eine jährliche Baumkontrolle.

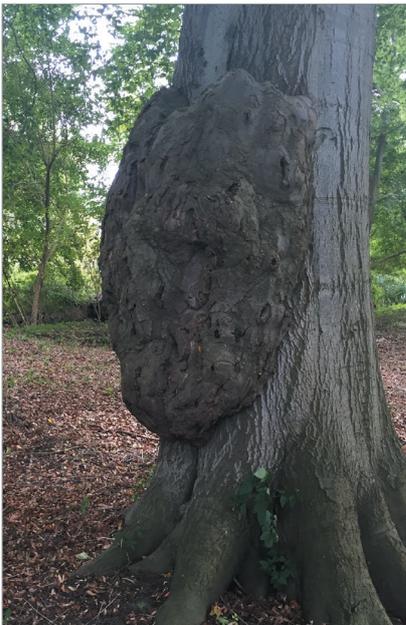
Altbäum;
nördlicher Parkabschnitt
2016; Quelle: Büro Hannes Hamann

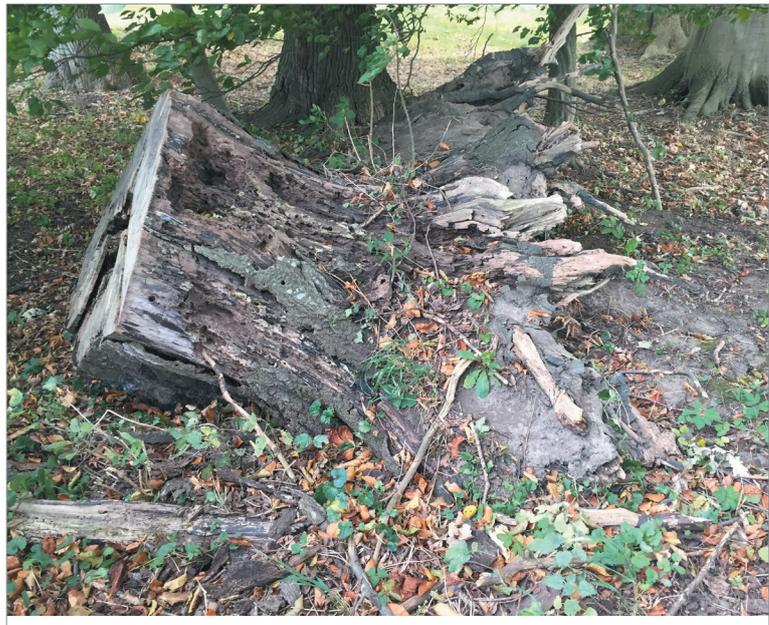
Überreste einstiger Parkbäume;
nördlicher Parkabschnitt
2016; Quelle: Büro Hannes Hamann

Um historische Strukturen langfristig zu sichern sind parkprägende Solitärgehölze, bei Abgängigkeit, zu starker Schädigung oder notwendiger Fällung an gleicher Stelle vorsorglich nachzupflanzen. Bei vorzunehmenden Neupflanzungen sind historisch belegte Gehölze zu verwenden.

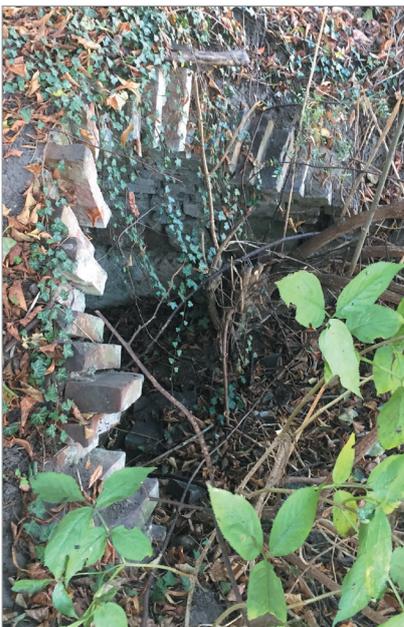
'Kanalbauwerk'
vermutlich in der Entstehungszeit
begebar ausgebildet
2016; Quelle: Büro Hannes Hamann

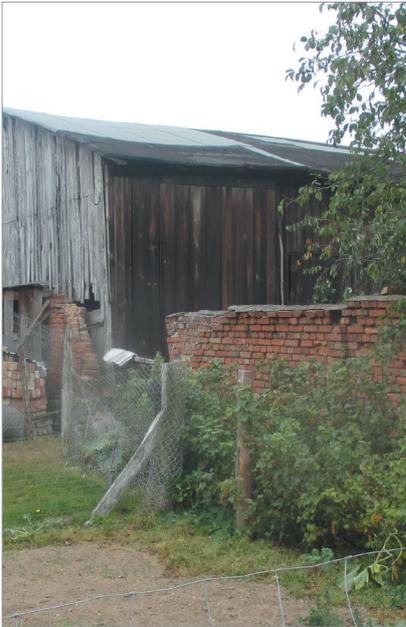
Rückseite Einfriedungsmauer;
Blick vom ehemaligen Nutzgarten in
Richtung Wirtschaftshof
2016, Quelle: Büro Hannes Hamann

Gutsanlagen waren früher häufig von Hecken, Zäunen oder Mauern umgeben. Eine solche optische Abschirmung ist auch heute noch vorhanden. Der allgemeine Zustand der Einfriedung ist als befriedigend einzustufen.

Die Bestandsmauer sollte umgehend gesichert und wenn möglich kurzfristig instandgesetzt und ergänzt werden.

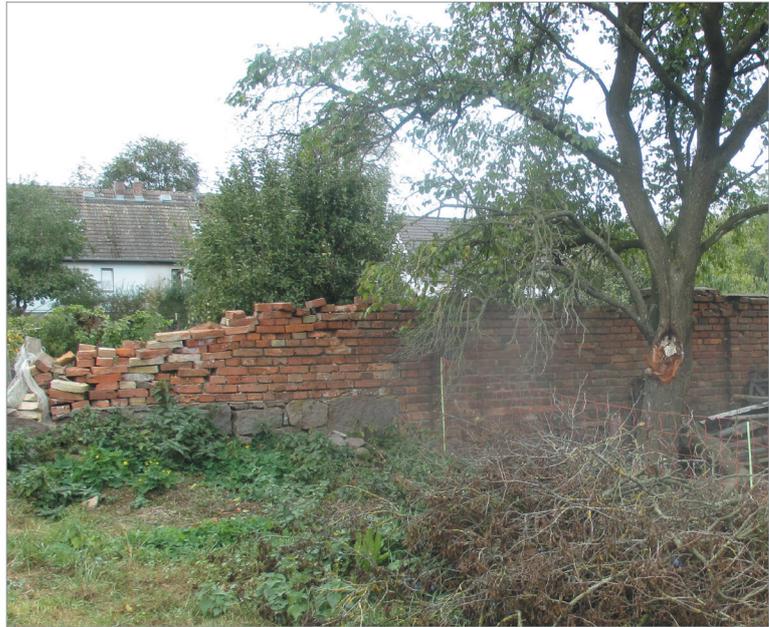
Einfriedungsmauer; westlich Kante histor. Wirtschaftshof;
Blick in Richtung Westen
2016; Quelle: Büro Hannes Hamann

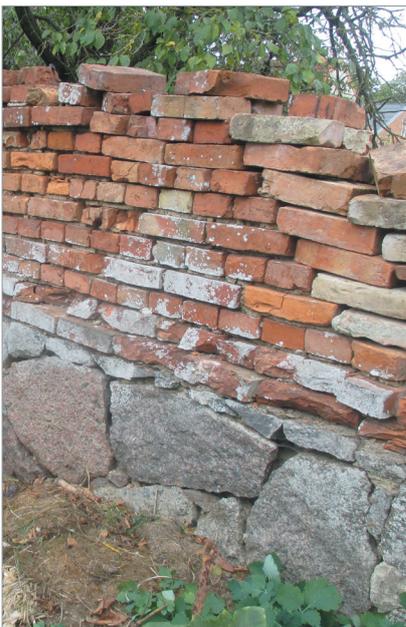
Einfriedungsmauer
Feldsteinsockel + Ziegelmauer
(Höhe ca. 2,50m)
2016; Quelle: Büro Hannes Hamann

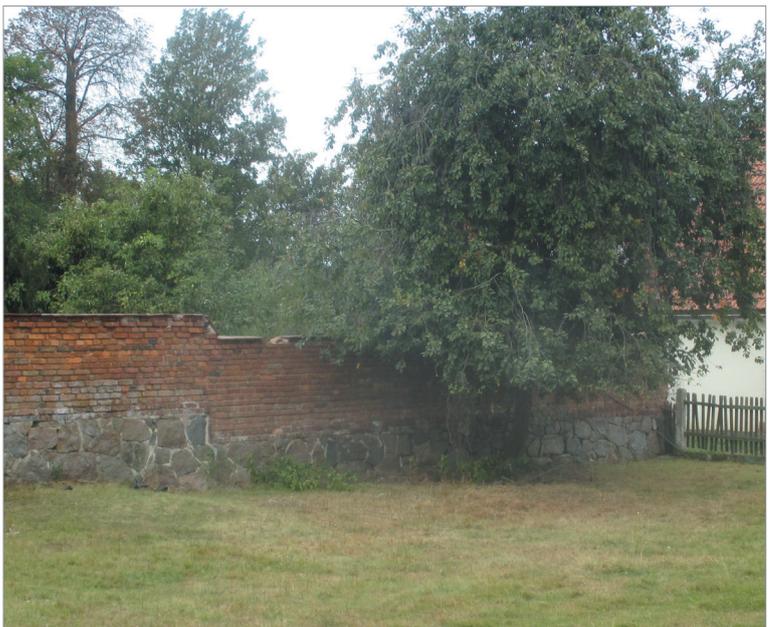
Einfriedungsmauer, hinter dem geplanten 'Argramuseum';
Blick in Richtung Nord-Westen
2016; Quelle: Büro Hannes Hamann

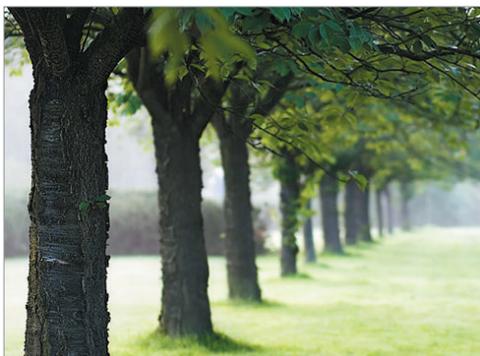
01

Instandhaltung/ Rekonstruktion Lindenallee

Während die Lindenallee im Kernbereich, westlich vom Gutshaus, aus der barocken Entstehungshase der Gartengestaltung noch weitestgehend intakt scheint, ist die Allee auf der Ostseite nur noch anhand von Einzelbäumen erkennbar und deutlich gestört. Die westliche Allee - nach historischem Vorbild - ist zu erhalten und in regelmäßigen Abständen zu pflegen. Abgängige Exemplare sind an gleicher Stelle durch identische Gehölze nachzupflanzen. Für die östliche 'Allee', welche in den Nachkriegsjahren verschwand, empfiehlt sich eine partielle Ergänzung auf der Nord- und Südseite, so dass das Sichtfenster vom Gutshaus in Richtung Park und offene Landschaft dauerhaft erhalten bleibt. Es besteht mittelfristiger Handlungsbedarf.

Kosten ca. 1.000,- bis 2.000,-€ (Instandhaltung Allee pro Jahr)
Kosten ca. 500,- € (Neupflanzung pro Baum)

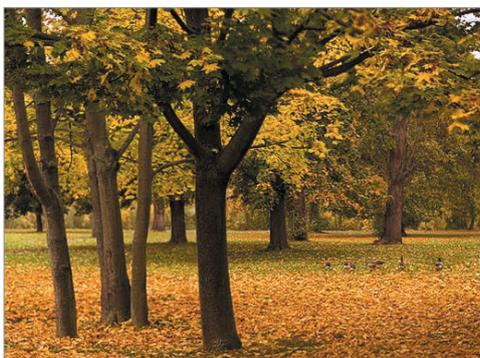
02

Entfernen von Jung- u. Wildwuchs

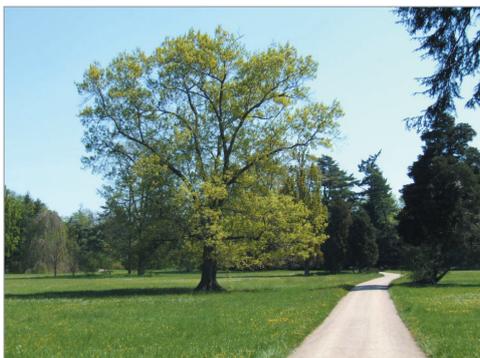
07

Parkwege herstellen

Auf dem Meßtischblatt von 1884 und 1934 sowie in der Bestandsaufnahme von Niendorfs aus dem Jahr 1961 sind geschwungene Parkwege nur vereinfacht dargestellt. Das Wegesystem ist heute größtenteils nicht mehr ablesbar, lediglich einzelne Trampelpfade existieren. Ein befestigter Rundweg zur Erschließung der Parklandschaft mit all seinen sehenswerten 'Stationen' scheint angemessen. Als Material wird eine wassergebundene Decke vorgeschlagen, welche eine allzeitige Nutzung ermöglicht. Eine Stahlkante als Wegeeinfassung definiert diese dauerhaft und erleichtert auf lange Sicht die Pflege. Untergeordnete Parkwege könnten als regelmäßig gemähte Rasenwege gestaltet werden. Es besteht kurz- bis mittelfristiger Handlungsbedarf.

Weg ca. 1,50 m breit
Kosten ca. 50,- €/ lfdm (wassergebundener Weg)

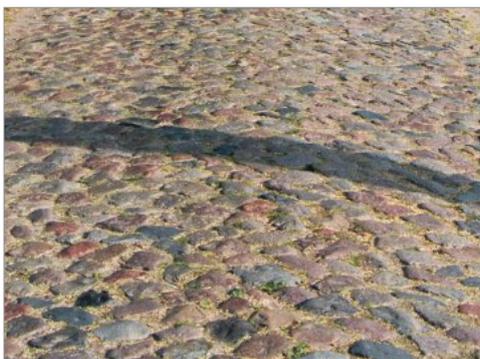
08

Ergänzung Hauptzufahrt/ Erschließung Wirtschaftsflächen

Während für die Haupteinfahrt ein Kopfsteinpflaster verwendet wurde, sind für die weiteren Wirtschaftswege- und -flächen unterschiedliche Materialien zum Einsatz gekommen. Für die Hauptachse empfiehlt sich eine Aufweitung/ Ergänzung zu den Randbereichen, um zum einen die wichtige Achse zwischen Tor- und Gutshaus noch stärker zu betonen und zum anderen, um auf den hohen Druck durch die Nutzfahrzeuge für die Landwirtschaft zu reagieren. Der Wirtschaftshof könnte als wassergebundener Platz hergestellt werden. Die Befestigungsmaterialien sind einander abzustimmen. Es besteht mittelfristiger Handlungsbedarf.

Kosten ca. 50,- €/ m²

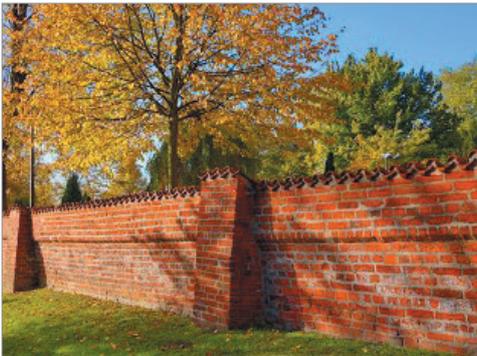
11

Rekonstruktion/ Ergänzung Einfriedungsmauer

Der Wirtschaftshof wird in Richtung Westen durch eine übermannshohe Mauer gefasst. Die geschichtsträchtige 'Mauerabwicklung' ist zu erhalten. Da sich die Mauer größtenteils in einem mangelhaften Zustand befindet, sollte diese nach historischen Vorbild instandgesetzt und fehlende oder zerstörte Abschnitte ergänzt werden. Die ursprüngliche Mauerhöhe ist beizubehalten und durch eine entsprechende Abdeckung zu schützen. Es besteht dringender Handlungsbedarf.

Kosten ca. 300,- € bis 500,- €/ lfdm (Instandsetzung/ Ergänzung)

Kosten ca. 5.000,- € (1Stk. zweiflüglige Toranlage)

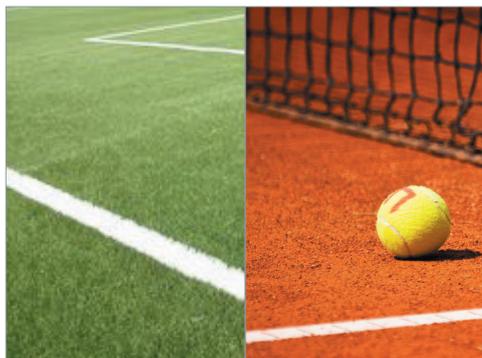
22

Neugestaltung Sportplatz

Der Tennisplatz (Tennenbelag) ist nur noch eingeschränkt und mit sehr hohen Abstrichen nutzbar. Der Eigentümer plant die sportliche Anlage grundlegend zu erneuern. Der jetzige Standort am südöstlichen Parkrand sollte auch künftig für sportliche Aktivitäten genutzt werden. Eine Nutzung als multifunktionale Spielfläche wie z.B. für Tennis, Basketball oder Bolzplatz ist vorstellbar. Um den Pflegeaufwand zu reduzieren und um mehr Spielkomfort zu ermöglichen, könnte die Flächenbefestigung durch einen strapazierfähigen Kunststoffbelag erfolgen. Die Farbgebung der Oberfläche sollte sich hierbei in das Gesamtbild der denkmalgeschützten Anlage einfügen. Zudem empfiehlt sich eine umlaufende, dezente Einfriedung, welche sich optisch unterordnet. Es besteht kurzfristiger Handlungsbedarf.

Kosten ca. 50.000,- €

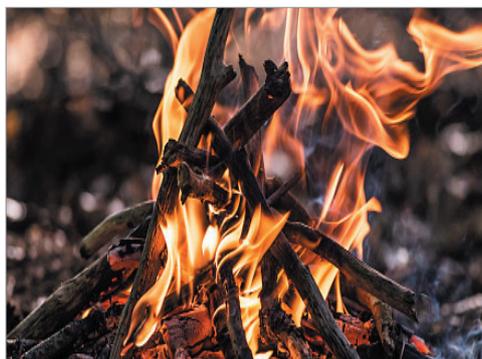
23

Neugestaltung Grillplatz (Assado - Platz)

Der Standort südwestlich vom Gutshaus, nahe der Teichanlage, in idyllischer und geschützter Lage hat sich über die letzten Jahre hin bewehrt. Es empfiehlt sich jedoch eine grundlegende Überarbeitung und Ergänzung des Anlage. Es wird eine befestigte 'Platzfläche' mit integrierter Feuerstelle vorgeschlagen. Zudem sollte der Platz durch vielseitig nutzbare Bänke und Tische ergänzt werden. Es besteht kurz- bis mittelfristiger Handlungsbedarf.

Kosten ca. 5.000,- € bis 10.000,- €
